**UNIVERSIDADE FEDERAL DO ESPÍRITO SANTO  
CENTRO TECNOLÓGICO  
DEPARTAMENTO DE ENGENHARIA MECÂNICA  
PROJETO DE GRADUAÇÃO**

**MELHORIAS NOS EQUIPAMENTOS DO PROCESSO DE  
DESCARGA DE CARVÃO, VISANDO O AUMENTO DA  
DISPONIBILIDADE OPERACIONAL**

**VITÓRIA – ES  
julho/2006**

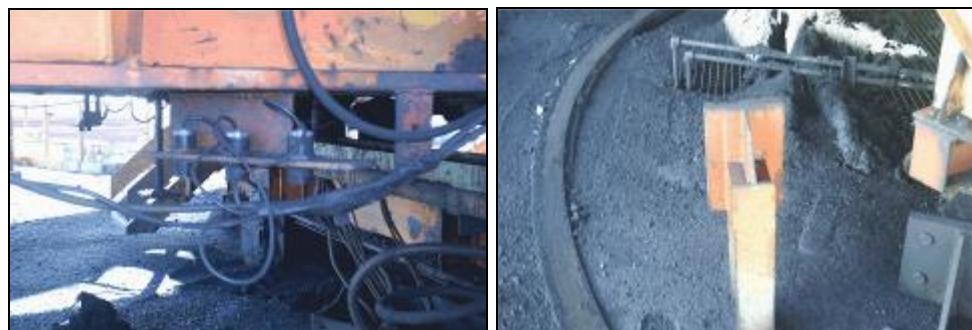
Figura 43 - Sensor e Atuador da Mesa de Giro do DN04

Devido à vibração gerada pelo impacto do material na moega, o Giro saía da posição gerando desarme no alimentador, como não era possível a instalação de um atuador maior, uma modificação foi criada e instalada, em maio de 2006, no programa do PLC através de um temporizador, fazendo com que a máquina desarmasse somente se permanecesse 2 segundos fora da posição, dessa forma a vibração parou de interromper a funcionalidade do sensor. As modificações na máquina e demais ajustes de parâmetros foram executados pelos inspetores Juliano Marins Marino e Sandro Rogério A. Cabral.

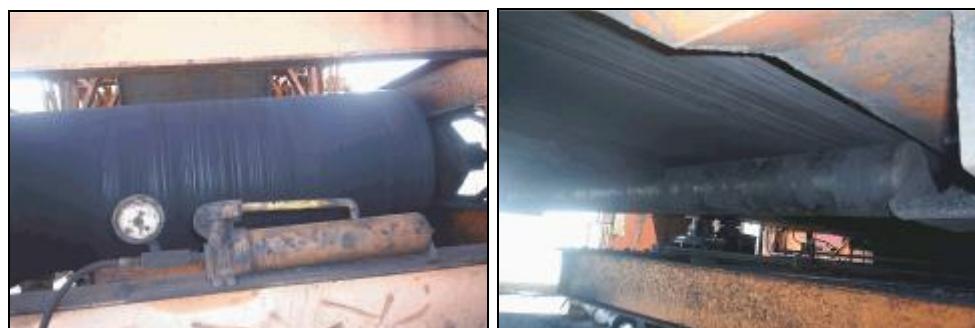
Figura 44 - Polia e Correia do Alimentador do DN05

As paradas relacionadas ao desalinhamento da correia podem estar relacionadas com o tamanho das polias, pois em função do seu tamanho reduzido não permitem quase nenhum deslocamento axial da correia ocorrendo desta forma as paradas por desalinhamento, mas espera-se que a partir do trabalho apresentado, as inspeções tornem-se cada vez mais freqüentes reduzindo a parada do equipamento.

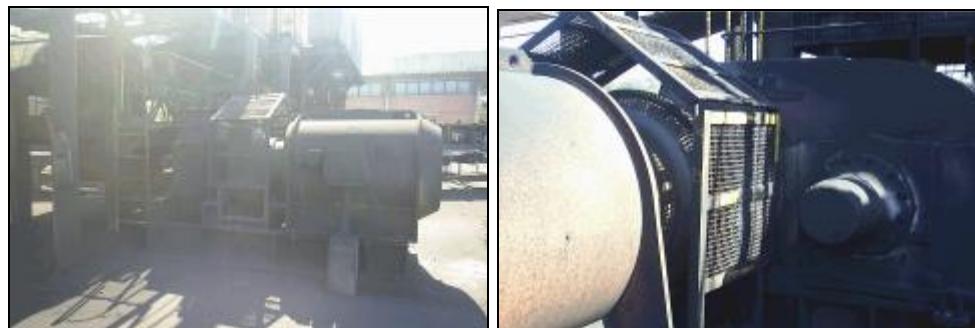
Figura 45 - Acionamento TRTC13

Em todo o conjunto é necessário que durante as rotinas de inspeção seja checado o estado da pintura ou o surgimento de corrosão e providenciar correção. É importante também lembrar que não deve ultrapassar a carga limite do transportador a fim de evitar transtornos como ocorreu em junho de 2005, com o rompimento do fusível do acoplamento.

Para se evitar maiores paradas por manutenção corretiva e danos ao acionamento do transportador, devem-se concentrar as atenções no motor, redutor e acoplamentos em conjunto com seus elementos de torque.

No caso do motor, inspecionar os rolamentos através de análise de vibrações com certa periodicidade, deve-se ainda verificar a fixação do motor à base, verificar possíveis danos à ventoinha, que provocam desbalanceamento no mesmo, observar com bastante atenção o estado de limpeza dos filtros de ar. Segue inspeção acima conforme *Devanir Silva, "Procedimento de Inspeção"*.

A fim de evitar danos ao redutor, sugerimos as ações abaixo:

- Medir vibração periodicamente nas folgas das engrenagens;
- Identificar e sanar vazamentos nos acoplamentos de entrada e saída pelas tampas e retentores, paredes e piso;

- Substituir óleo hidráulico conforme plano de manutenção;
- Checar nível de óleo e limpeza do suspiro;
- Para identificar pequenos vazamentos nos acoplamentos usar uma folha de papel branca presa a uma prancheta posicionada em frente ao acoplamento, a uma distância segura do mesmo em funcionamento, pois nem sempre estes vazamentos são visíveis.

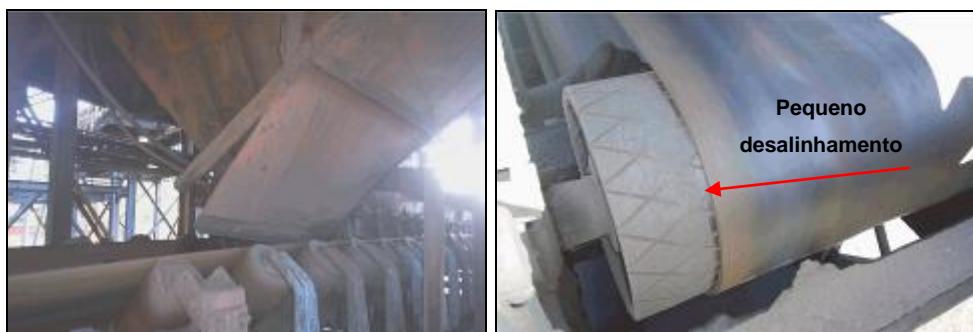
Figura 46 - Correia TRTC11

Como foi mostrado pelo histograma do TRTC11, vimos que em dezembro de 2004 o transportador de correia apresentou certo descontrole em relação ao desalinhamento da correia. Durante este período foi elaborado um relatório estrutural que retratou o estado geral das estruturas metálicas, compreendendo decks, vigas de sustentação, mesa de impacto citando as condições com relação à pintura, corrosão e empenos que certamente implicavam no desalinhamento da correia. O referido relatório estrutural foi elaborado por *Emerson Almeida*.

A fim de se manter o controle e evitar a manutenção corretiva, deve-se acompanhar rotineiramente o transportador através de inspeções.
