**EIXOS DOS MECANISMOS DE TRANSLAÇÃO DE PONTE ROLANTE**  
**DA ACIARIA: ANÁLISE DE FALHA**

Projeto de graduação elaborado para a complementação do curso superior em Engenharia Mecânica pela Universidade Federal do Espírito Santo, como requisito parcial para a obtenção do título de Engenheiro Mecânico.

Este projeto tem como objetivo fazer um estudo de análise de falha da quebra dos eixos de rodas livres da translação da ponte e do carro (troller) da Ponte Rolante 41PR-08 da Aciaria, ArcelorMittal Tubarão. Primeiro, foi realizada uma breve descrição da empresa no cenário nacional e seus principais produtos. Na segunda parte do projeto, foi realizada uma revisão bibliográfica do estudo de falhas e a metodologia utilizada na Companhia para verificação das mesmas. Após, foram apresentadas as falhas separadamente e realizado um estudo específico de análise de falha da quebra dos eixos. A última parte do projeto é dedicada ao redimensionamento desses eixos, pois esta é a causa principal da falha ocorrida, e, por fim, são apresentadas as melhorias da análise de falha realizada e devidas conclusões.

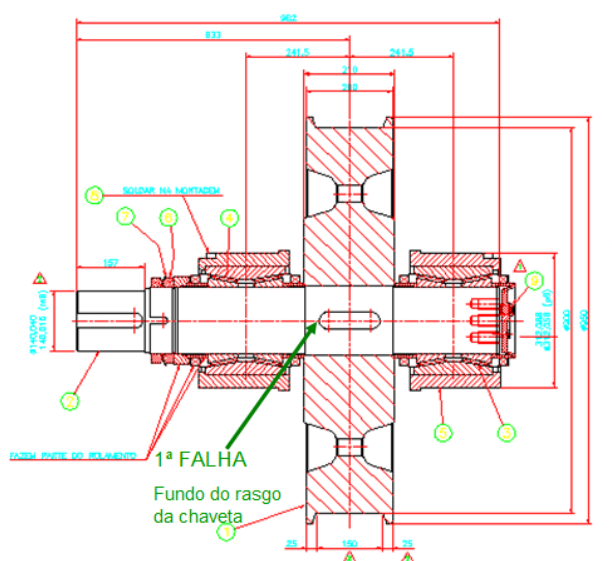
Figura 15 - Ponte 41PR08 – Conjunto roda livre – Localização da 1ª falha.  
Fonte: Arquivo ArcelorMittal Tubarão, 2008.

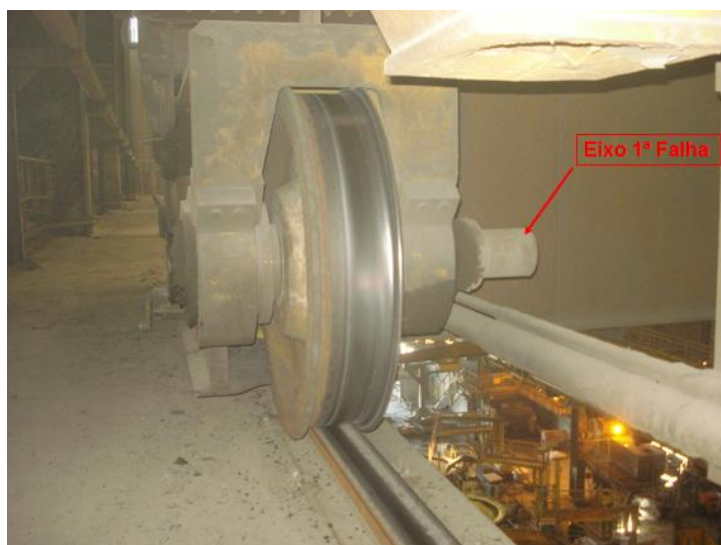
Figura 16 - Conjunto Eixo-Roda Livre da 1ª Falha – Translação da Ponte.  
Fonte: Arquivo ArcelorMittal Tubarão, 2010.

Na primeira falha, a trinca por fadiga nucleou no fundo do rasgo de chaveta, região de concentração de tensão. Neste caso, a chaveta utilizada é do tipo reta e a região de tensão máxima é mostrada abaixo.

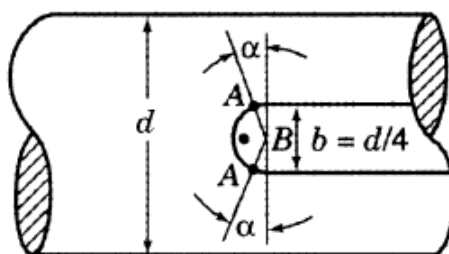
Figura 17 - Região de tensão máxima para rasgos de chavetas retas,  $\alpha \approx 10^\circ$ .  
Fonte: Arquivo ArcelorMittal Tubarão, 2008.

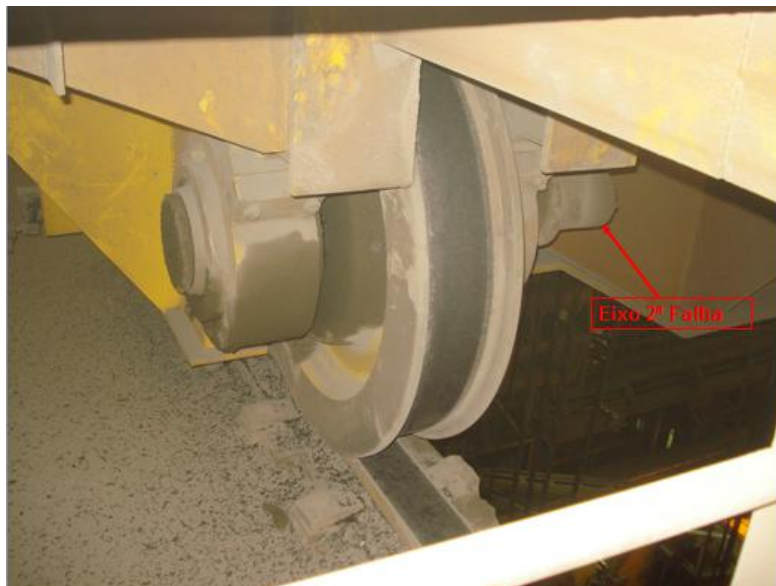
Figura 20 - Conjunto Eixo-Roda Livre da 2ª Falha – Translação do Carro da Ponte  
Fonte: Arquivo ArcelorMittal Tubarão, 2010.

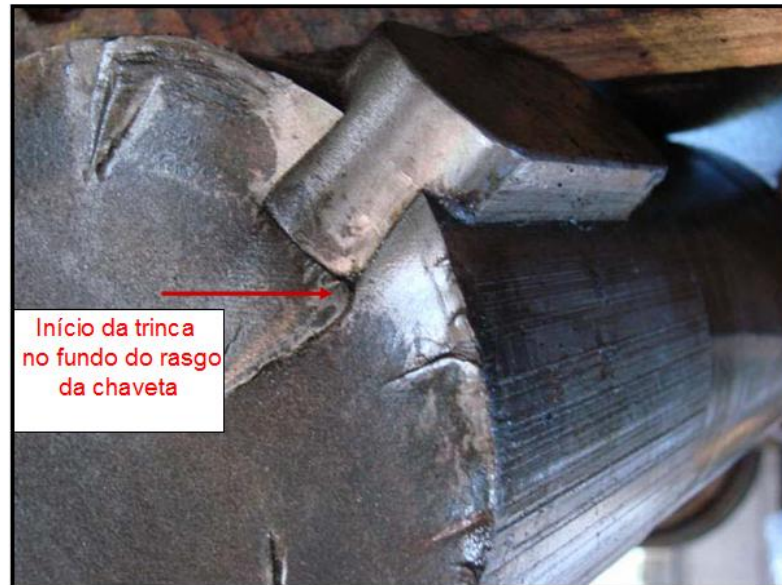
Pode ser observado também que há um arrancamento final na seção do eixo na parte oposta à chaveta.

Figura 21 - Eixo da roda livre – Primeira fratura – Presença de trinca por fadiga Iniciada no rasgo da chaveta – Detalhes.

Analizando ainda as Figuras 21 e 22, podemos observar pelo menos 16 pontos de nucleação de trincas por fadiga ao longo da seção do eixo, que são caracterizados pelas marcas de catraca na superfície de fratura (*ratchet marks*).

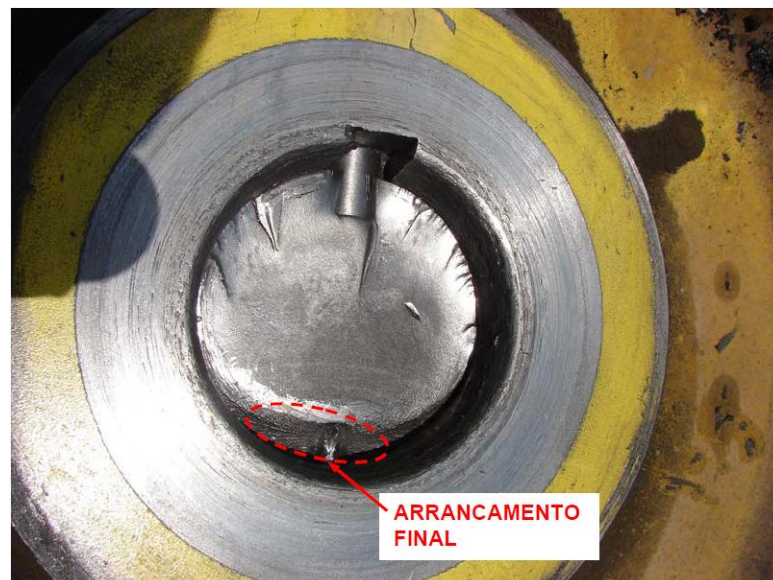
Nesta figura, observa-se um arrancamento final da falha que apresenta características de trinca iniciada por fadiga.

Figura 22 - Eixo da roda livre – Primeira fratura – Iniciação no rasgo da chaveta.

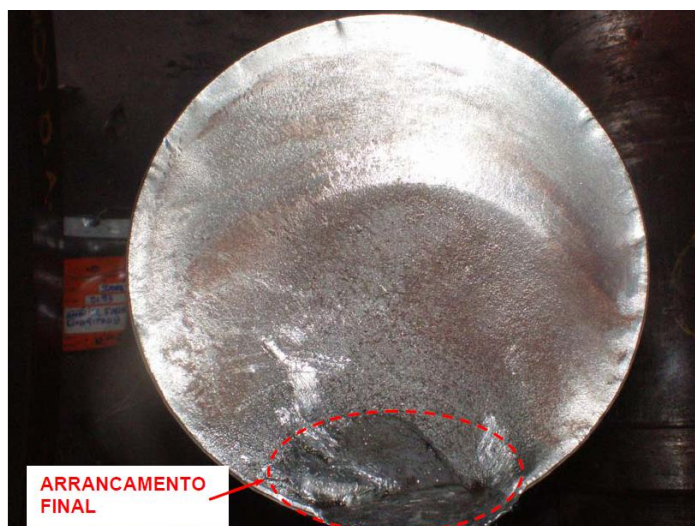
Figura 24 - Eixo da roda livre – Segunda fratura – Presença de trinca por fadiga iniciada na mudança de seção.

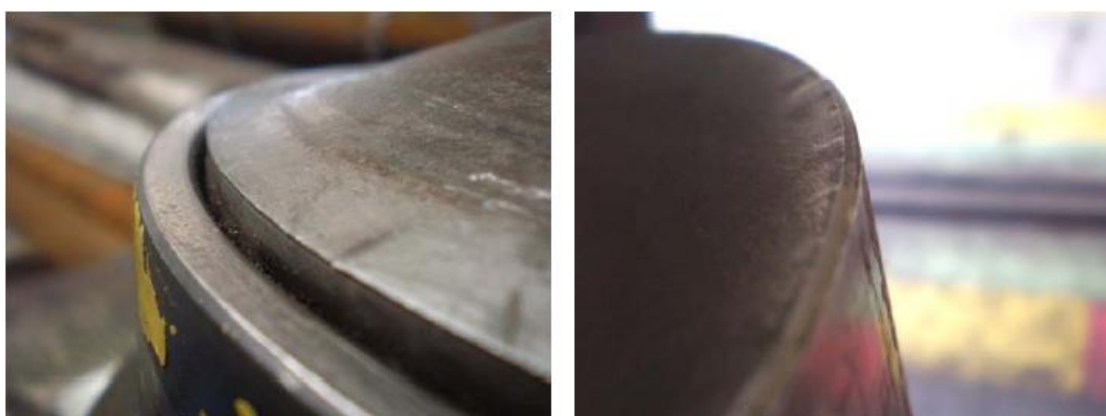
Figura 25 - Eixo da roda livre – Segunda fratura – Raio de concordância de 1 mm no projeto – Regiões de nucleação de trincas por fadiga.

Também foram observados na superfície de fratura vários pontos de nucleação de trincas por fadiga, evidenciando o alto concentrador de tensão na região, figura 25.

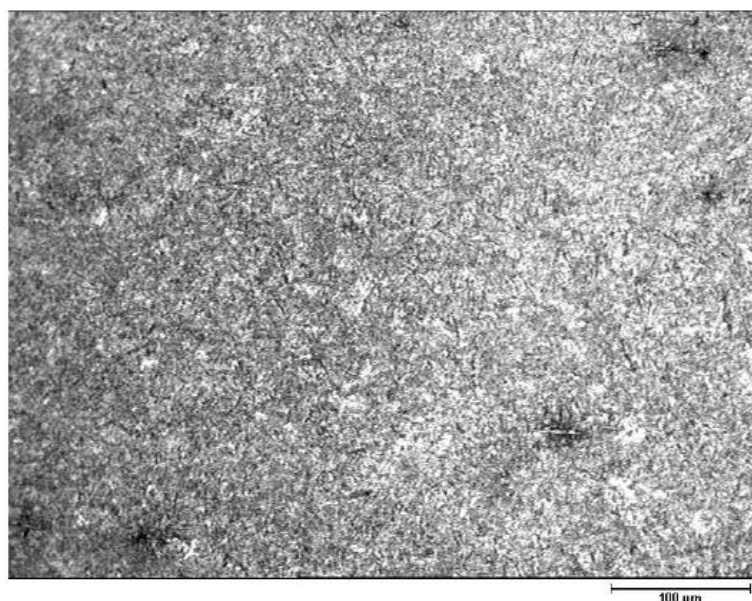
Figura 26 - Micrografia – Eixo da roda livre – Segunda fratura – Presença de martensita revenida.  
Fonte: Arquivo ArcelorMittal Tubarão, 2008.

A micrografia do eixo da segunda fratura, Figura 26, revela a presença de martensita revenida, evidenciando que o eixo foi temperado e revenido, conforme previsto para esta aplicação. (RELATÓRIO TÉCNICO, ARCELORMITTAL TUBARÃO).

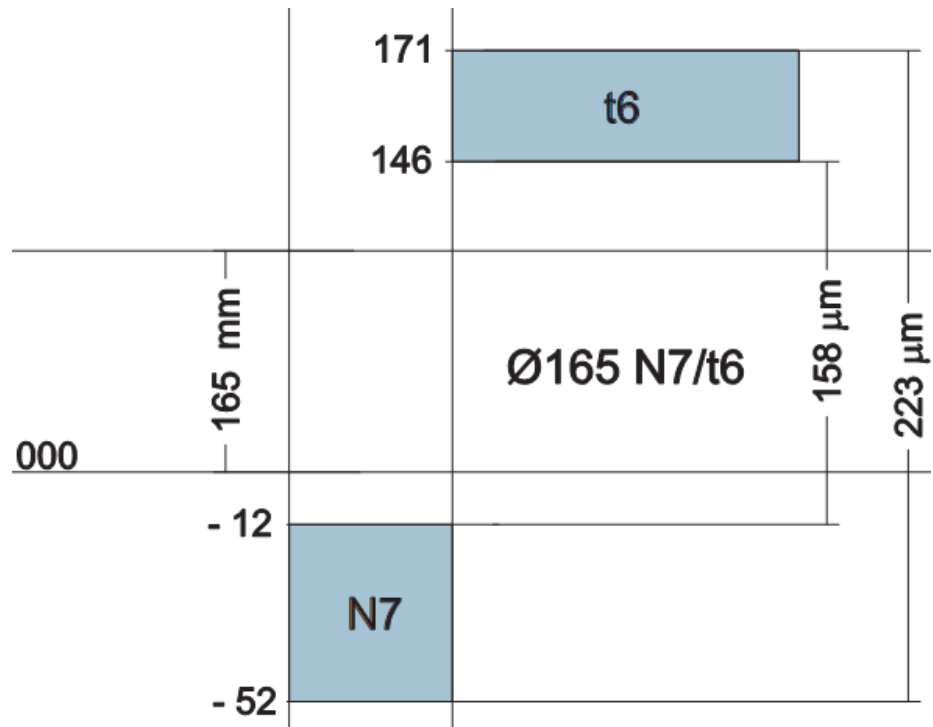
Figura 27 – Tolerâncias e interferências do eixo subdimensionado

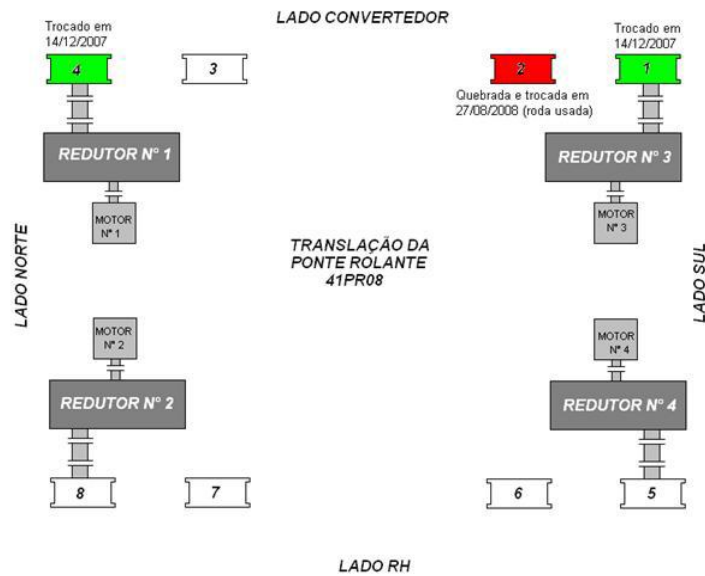
Em cor vermelha – Falha do eixo da Translação da Ponte.

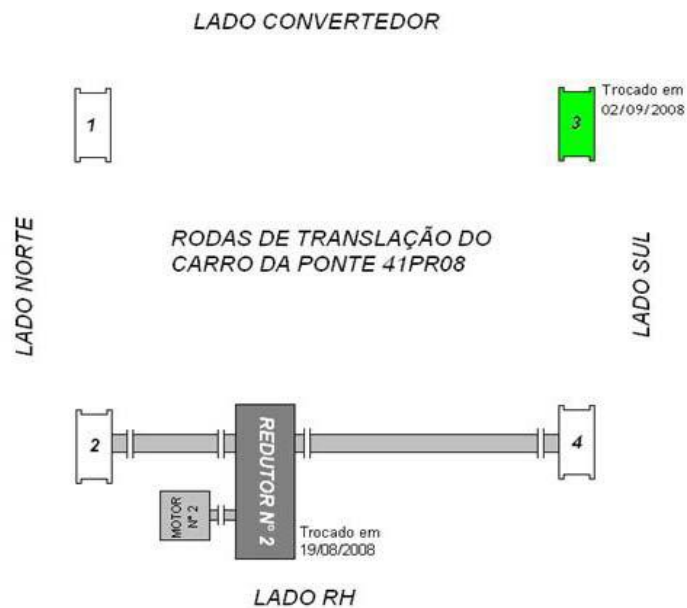
Indicada em cor verde – Falha do eixo da Translação do Carro da Ponte.
