**UNIVERSIDADE FEDERAL DO ESPÍRITO SANTO  
CENTRO TECNOLÓGICO  
DEPARTAMENTO DE ENGENHARIA MECÂNICA  
PROJETO DE GRADUAÇÃO**

**ANÁLISE DE FALHA EM CANO DE SUBMETRALHADORA FMAE .40**

**VITÓRIA – ES  
JULHO/2011**

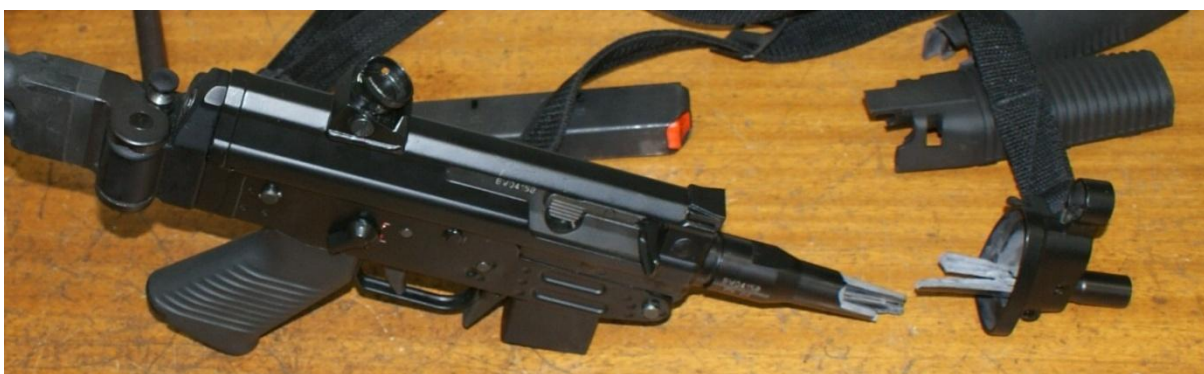
Figura 3.1 - Falha em cano de Submetralhadora Famae .40

A falha ocorrida na submetralhadora aconteceu durante treinamento da polícia civil do Estado do Espírito Santo. Durante uma sequência de tiros houve a fratura do cano, figura 3.1. As informações fornecidas sugerem a obstrução do cano da arma por um projétil anterior. Alguns instrutores declararam que tal fato – a obstrução – ocorre com alguma frequência, exigindo bastante cuidado por parte do operador no cumprimento das normas, que exigem a verificação da arma após cada tiro.

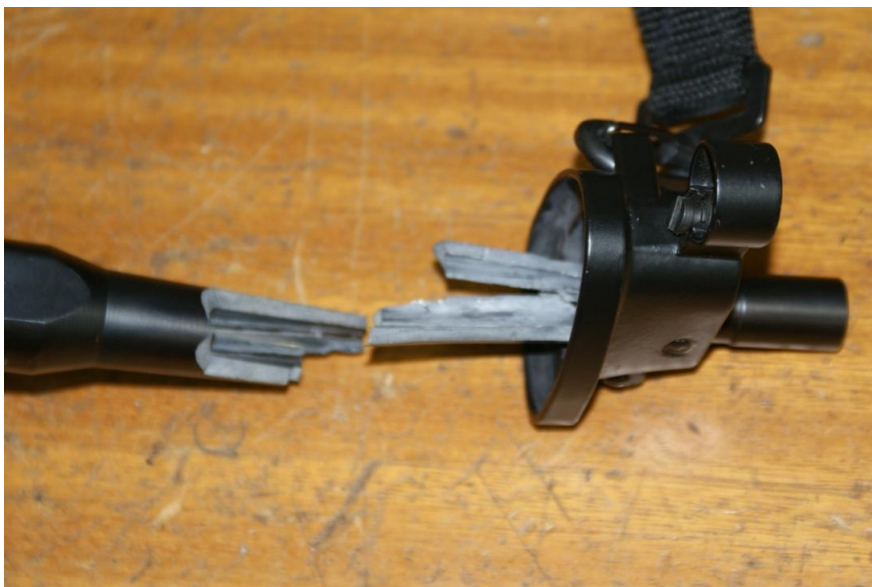
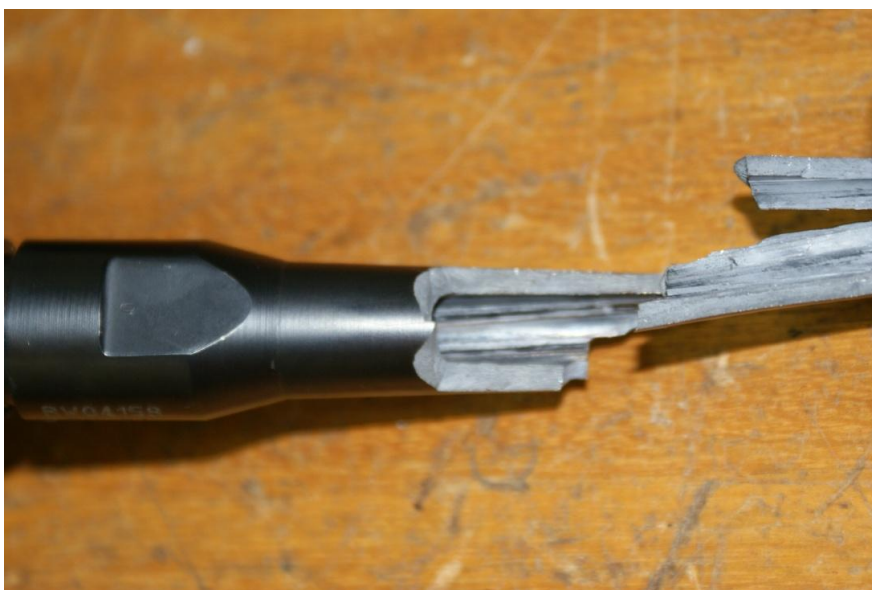
Figura 3.2 - Foto do cano fraturado da submetralhadora FAMAE .40.

As figuras 3.2 e 3.3 mostram a falha no cano da arma. Nelas percebe-se a ausência de deformação antes da fratura. Tal fato é intrigante uma vez que, imagens encontradas sobre falhas semelhantes em geral eram precedidas de deformação como mostra a figura 3.4

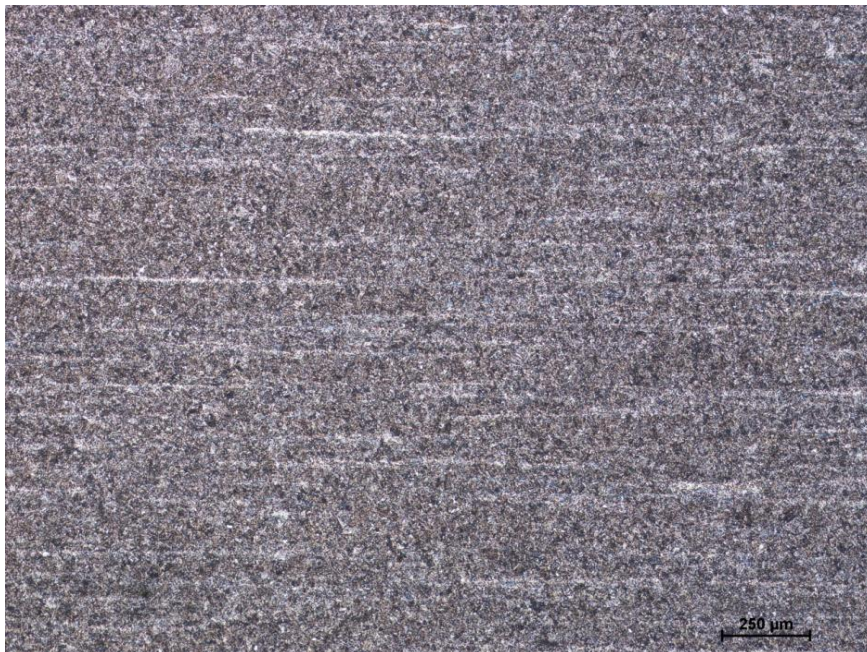
Figura 3.8 - Micrografia da região longitudinal do cano.

Foram realizados exames metalográficos, seguindo os conceitos e procedimentos descritos em [19], a fim de se determinar as características microestruturais do material principalmente no que se refere a morfologia dos grãos e presença e quantificação bem como também morfologia de inclusões. A análise micrográfica com ataque químico revelou uma estrutura temperada e revenida com

marcas longitudinais de deformação, provavelmente proveniente da fabricação do tubo, como se pode observar nas imagens a seguir:

A análise das imagens da micrografia com ataque químico indicaram a presença de inclusões que por sua morfologia se assemelharam a inclusões de MnS. No intuito de confirmar a presença de inclusões e sua morfologia realizou-se

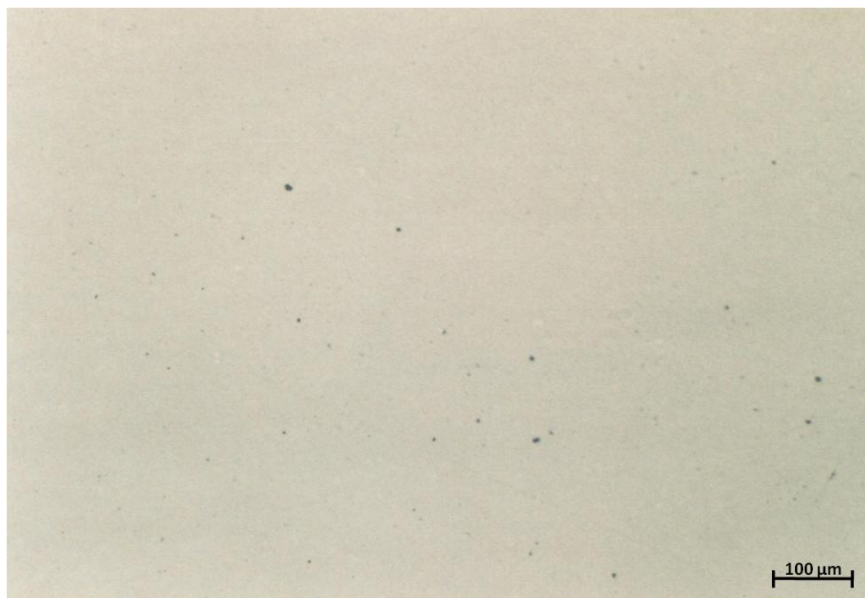
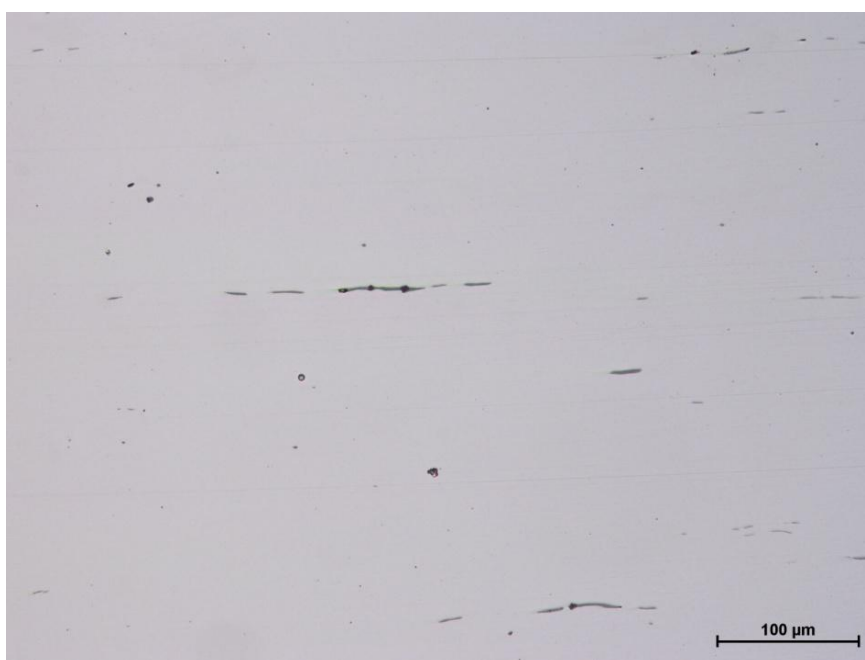
Figura 3.12 - Inclusões nodulares em corte transversal.

um novo exame e desta vez sem ataque químico. O resultado deste novo exame é abaixo apresentado.
