**CALIBRAÇÃO DO EQUIPAMENTO DE CAVITAÇÃO ULTRASSÔNICA  
E ANÁLISE DE RESISTÊNCIA À CAVITAÇÃO DAS LIGAS DE  
INCONEL 625, 686 E HASTELLOY C276 DEPOSITADOS POR  
SOLDAGEM NO AÇO ASTM A516 Gr60**

Trabalho de Conclusão de Curso  
apresentado ao Departamento de  
Engenharia Mecânica do Centro  
Tecnológico da Universidade Federal do  
Espírito Santo, como requisito parcial  
para obtenção do grau de Engenheiro  
Mecânico.

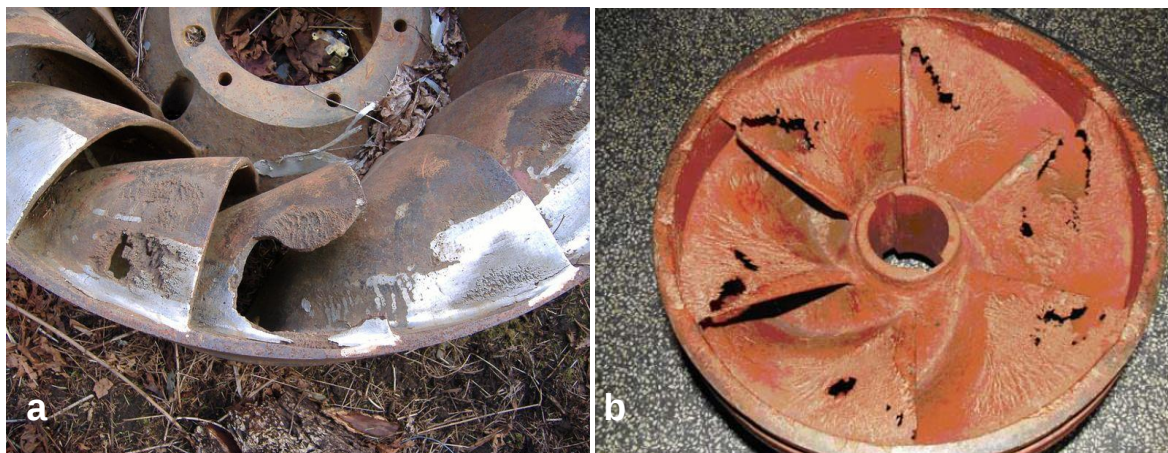
Figura 2.3 – a) Rotor de turbina Francis apresentando dano erosivo por cavitação. b) Rotor de bomba centrífuga danificado por cavitação.

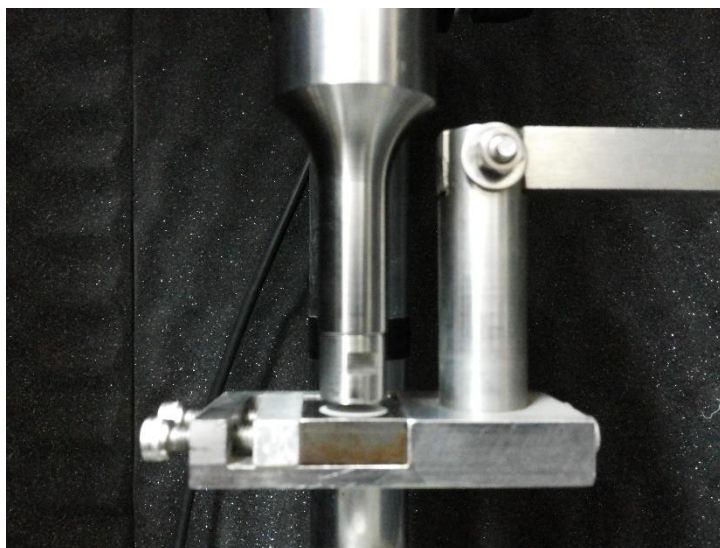
Figura 3.13 – Representação esquemática do método indireto.

Ressalta-se, que a intensidade do ensaio direto é de 40 a 60% maior que o ensaio indireto (BOCCANERA *et. al.*, 1998, *apud* DA SILVA, 2008). A frequência de vibração do Sonotrodo foi de  $20\pm 0,2\text{ kHz}$ . A amplitude foi mantida em  $50\mu\text{m} \pm 5\%$  pico a pico, sob uma temperatura de ensaio de  $25^{\circ}\text{C} \pm 2^{\circ}\text{C}$  em água destilada.

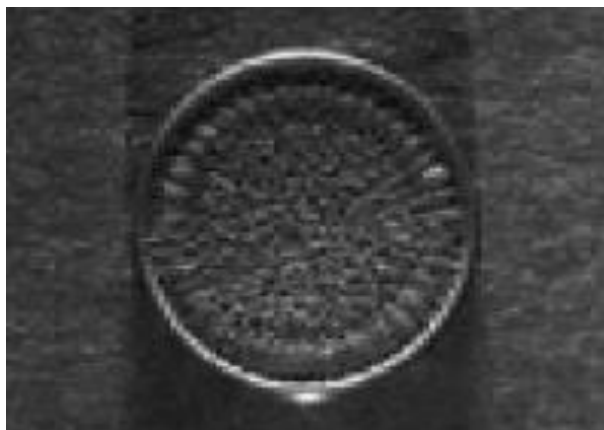
Figura 4.6 – Aparência da esperada pela norma ASTM G32 para a superfície após o ensaio.

A Figura 4.5 mostra duas fotos da amostra 1, uma feita antes de um ensaio e outra feita 6 horas depois da amostra ser exposta à EC, utilizando a lupa microscópica. Observa-se que a aparência da superfície da amostra após o ensaio está de acordo com aparência esperada pela norma ASTM G32 (1998) (Figura 4.6).

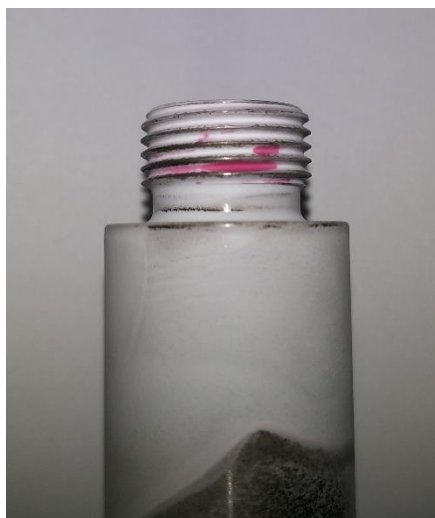
Figura 4.10 – Ensaio de líquido penetrante que comprovou a falha no sonotrodo.
