**UNIVERSIDADE FEDERAL DO ESPÍRITO SANTO
CENTRO TECNOLÓGICO
DEPARTAMENTO DE ENGENHARIA MECÂNICA
TRABALHO DE CONCLUSÃO DE CURSO**

**USO DAS FERRAMENTAS PDCA E FTA PARA ANÁLISE E
MELHORIA DOS INDICADORES DE PRODUTIVIDADE E
DISPONIBILIDADE DE UMA LINHA DE TRANSPORTADORES**

**VITÓRIA
2011**

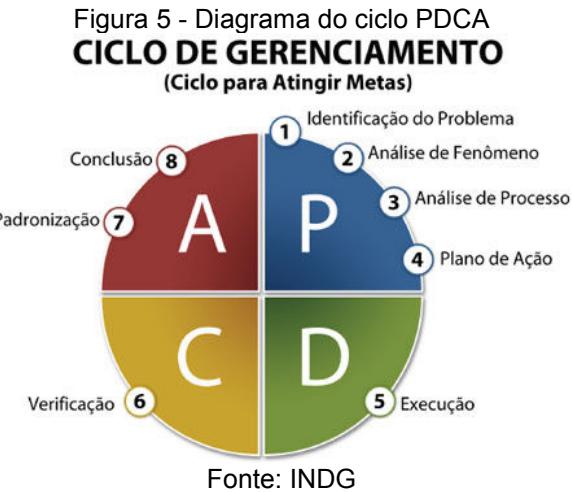
A Figura 5 representa o diagrama do PDCA.

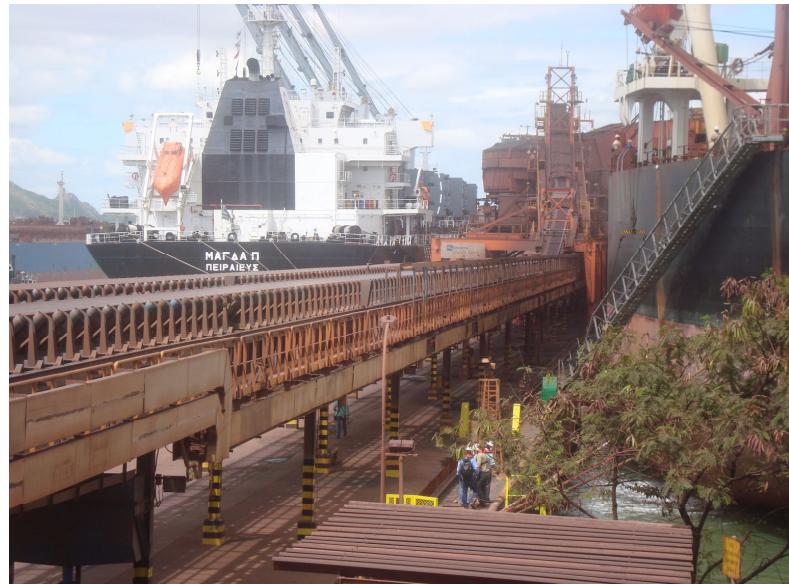
Figura 8 - Linhas de carregamento de minério do Píer I

No presente contexto, os transportadores de correias representam um ativo crítico para que a empresa atinja suas metas comerciais, pois a exportação dos granéis é realizada mediante seu transporte pelas correias.

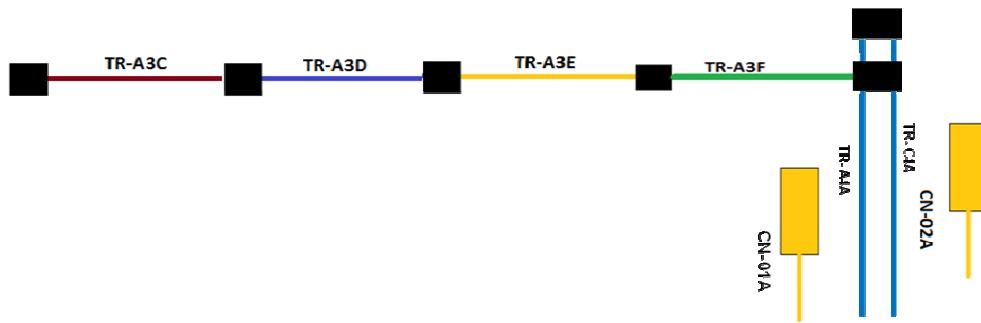
Figura 9 - Representação esquemática da Linha A do Porto de Tubarão

Projetada pela empresa TAKRAF Tenova Ltda. para operar com taxa nominal de 13.350 toneladas/hora e máxima capacidade de projeto de até 16.000 toneladas/hora, a linha é composta de transportadores de correia dispostos em série e possuem concepção similar de projeto. A Tabela 3 demonstra os dados técnicos do projeto de um dos transportadores que a compõe.

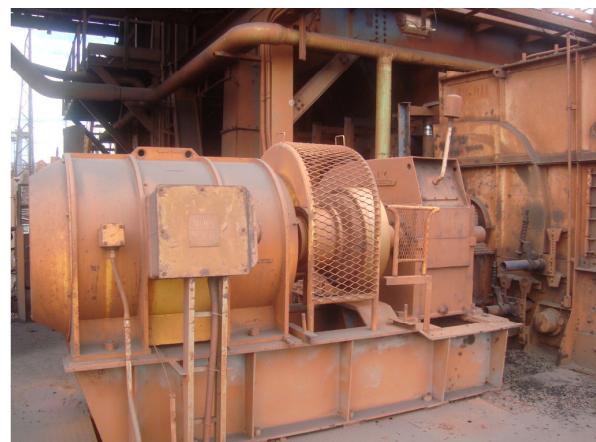
Figura 12 - Concepção de acionamento comumente utilizada para transportadores da VALE

Os acionamentos dos transportadores de correia, que compõem a linha, usam acoplamentos hidráulicos constante entre o motor de indução e o redutor de velocidade, com objetivo de amenizar o esforço de partida do motor.

Esta concepção é bastante comum para transportadores de correia que exigem potências acima de 300 HP. Para esses casos, o acoplamento permite que o motor parte desacarregado e acelere a carga lentamente a medida que o torque é transmitido através do trabalho do fluido entre o rotor, que é conectado ao motor, e a turbina ou impulsor, associado a carga total suficiente para mover o transportador. A Figura 13, mostra a existência de uma estreita relação entre os parâmetros do acoplamento hidráulico, motor e a potência exigida do equipamento durante a partida e regime de trabalho do conjunto de acionamento.

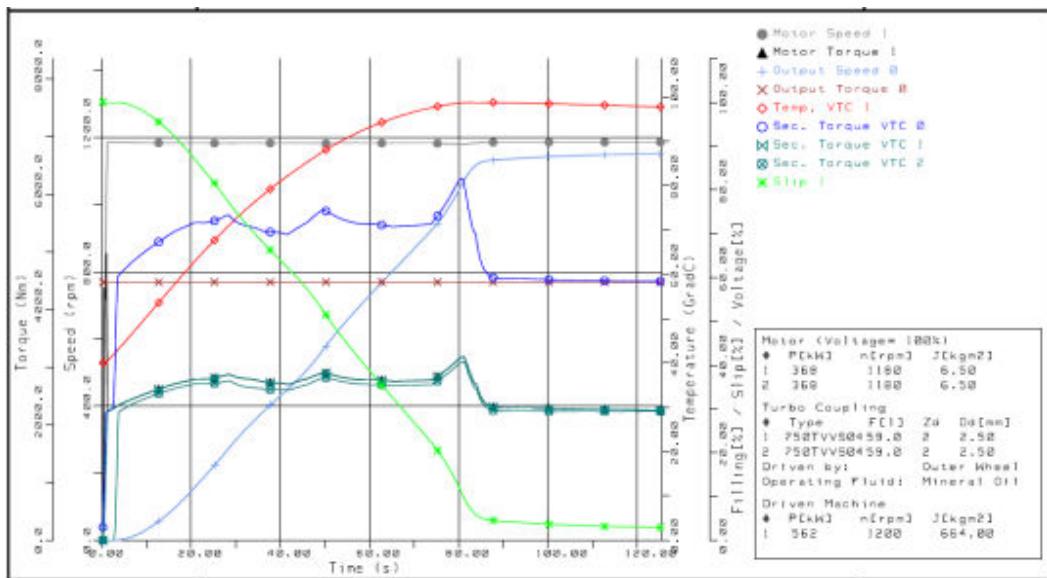
Figura 13 - Gráfico de partida do conjunto de acionamento do transportador

A relação entre os parâmetros do acoplamento hidráulico, motor e a potência exigida do equipamento, devem sempre convergir para que a potência fornecida pelo conjunto de acionamento instalado seja maior que a potência exigida pelo transportador, e que o fluido de trabalho do acoplamento não ultrapasse seu limite de temperatura.

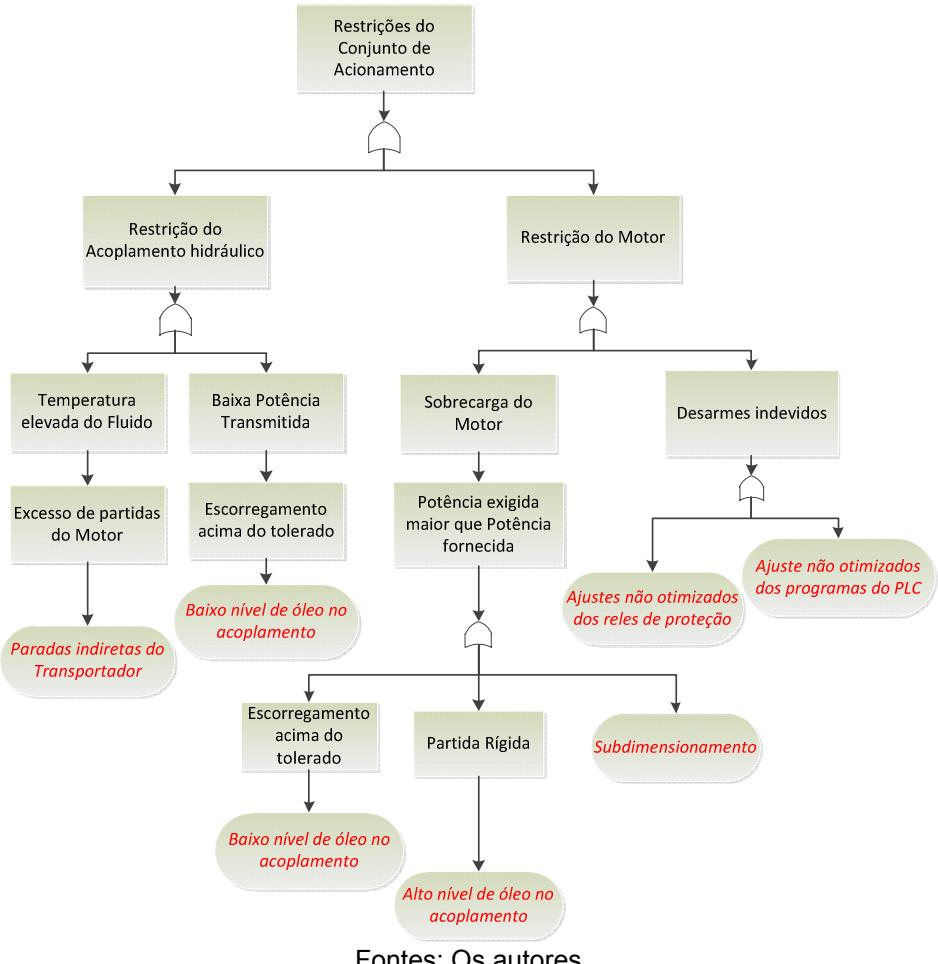
Figura 14 - Árvore de falha associada a restrições do conjunto de acionamento da Linha A do Píer I

Assim, para suprimir a baixa produtividade relacionada as restrições do acionamento, foram estudadas formas de otimização dos parâmetros dos acionamentos para que o transportador tenha maior capacidade de transporte de carga possível, sem que haja falha no conjunto, tanto durante a partida do transportador ou em regime comum de trabalho.

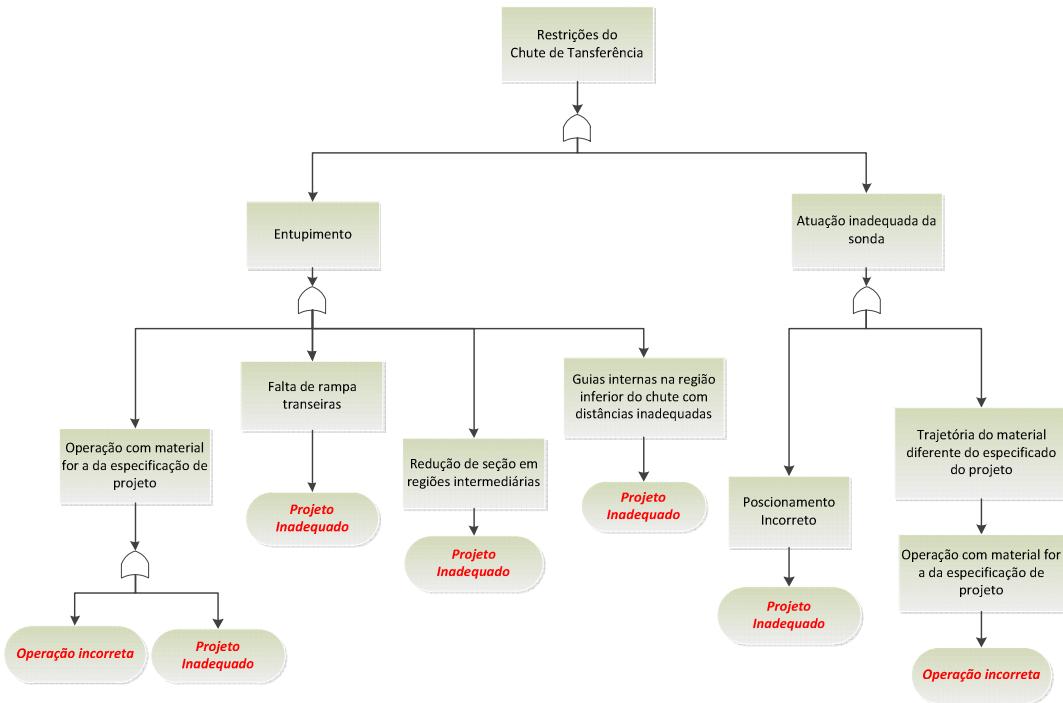
Figura 16 - Árvore de Falha associada a restrições nos chutes de transferências

Os principais apontamentos gerados no sistema informatizado de manutenção do Porto de Tubarão que limitam à produtividade da linha são basicamente, o entupimento do chute e a atuação incorreta de sondas. Na análise realizada da árvore de falhas obtivemos a seguinte desdobramento das causas:

De acordo com as causas básicas identificadas na árvore de falhas, a modificação dos projetos dos chutes e a operação correta, ajudaria a linha a operar com taxas mais significativas, tendo assim um ganho operacional.

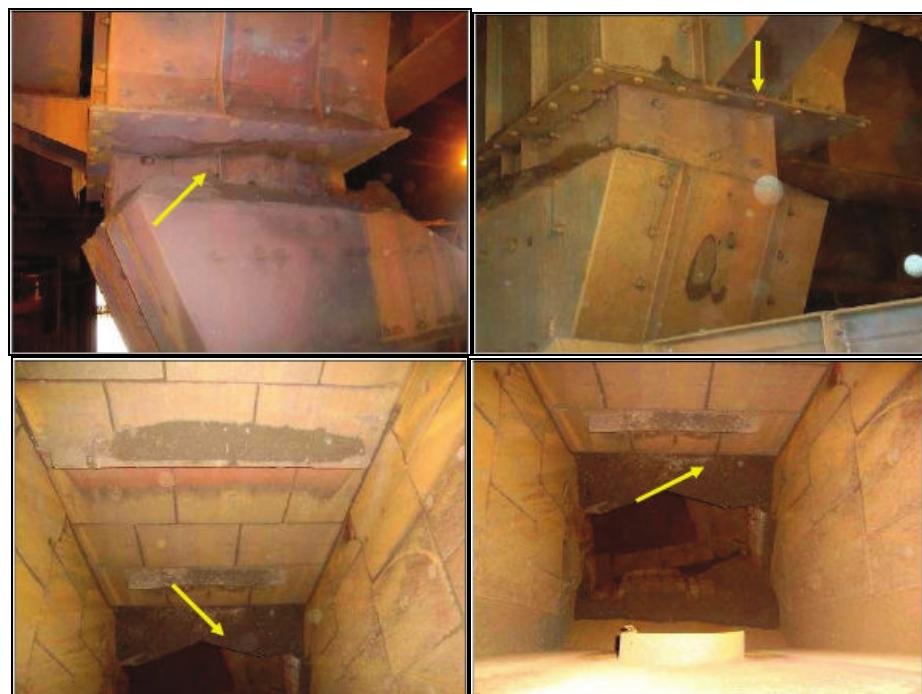
Figura 19 - Estreitamento da região intermediária do chute da TR-A3F para TR-A04A

Esse é um dos mais evidentes pontos da limitação produtiva da linha, que leva a esta operar por um período maior e com taxas menores.

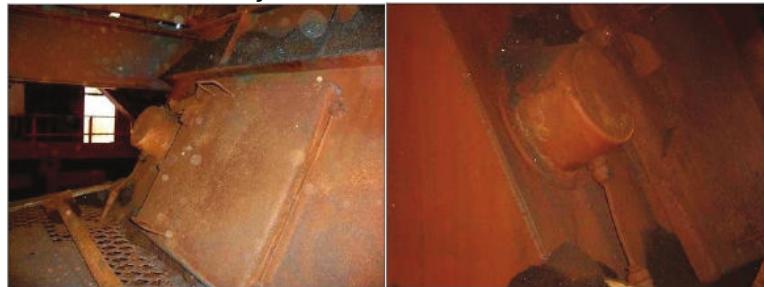
Figura 22 - Sondas de atuação do chute de transferência TR-A3F a TR-A04A

As sondas de emergência são dispositivos com a função de conter o entupimento dos chutes de transferência, através da ação da pressão do material sobre um diafragma que responde eletricamente ao sistema de emergência paralisando a descarga. O posicionamento correto de uma sonda de emergência em um chute deve prever as regiões que possa gerar acumulo ou trajetória irregular do material.

A forma com que as sondas estão instaladas atualmente nesse chute não atende esses fatores, atuando constantemente com aumento do fluxo de material devido ao seu posicionamento incorreto de projeto.

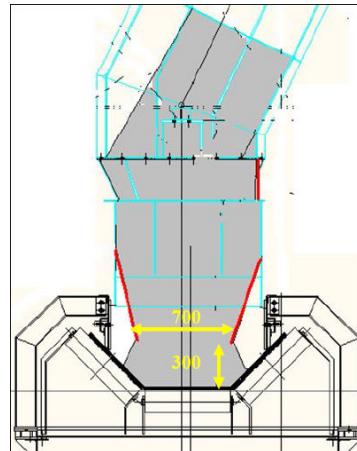
Figura 24 - Guias internas que devem ser montadas na região inferior do chute

- Adaptar guias internas na saída do chute inferior;

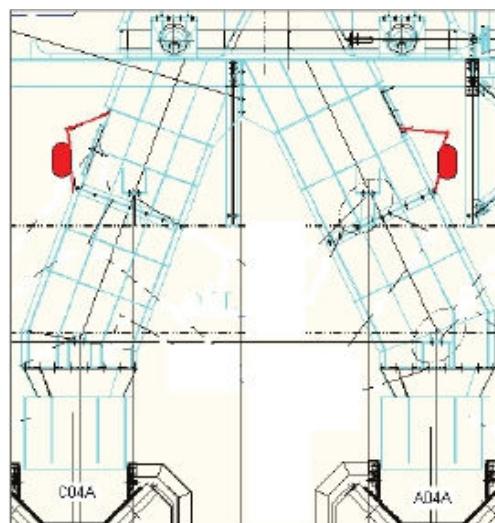
Figura 25 - Posição correta da chave da sonda de atuação

- Mudar a posição das chaves de sonda para local onde possam atuar somente em caso de entupimento.

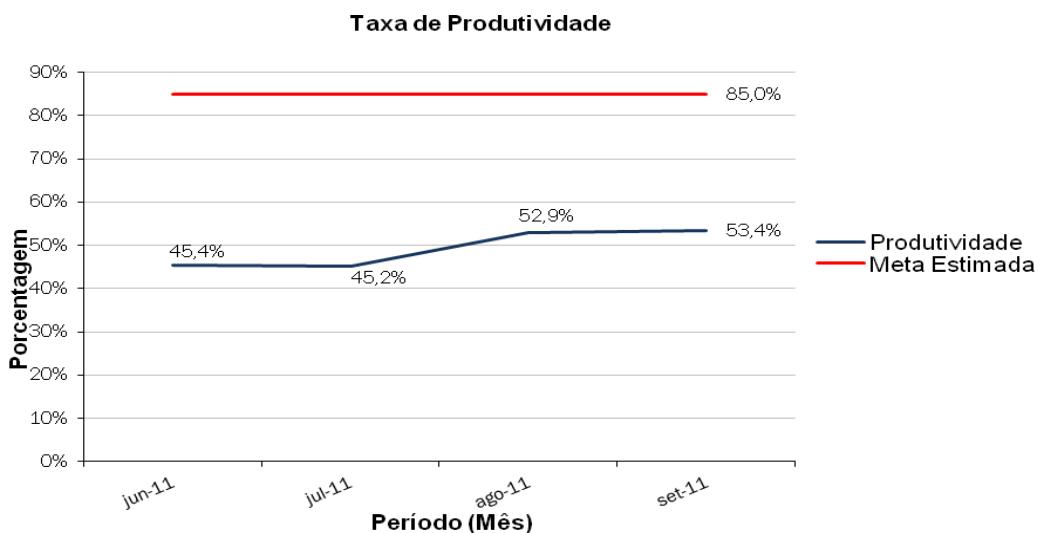
Figura 28 - Produtividade da Linha A no período Junh/11 a Set/11

Diante das ações não executadas, as taxas de produtividade não tiveram uma evolução satisfatória.

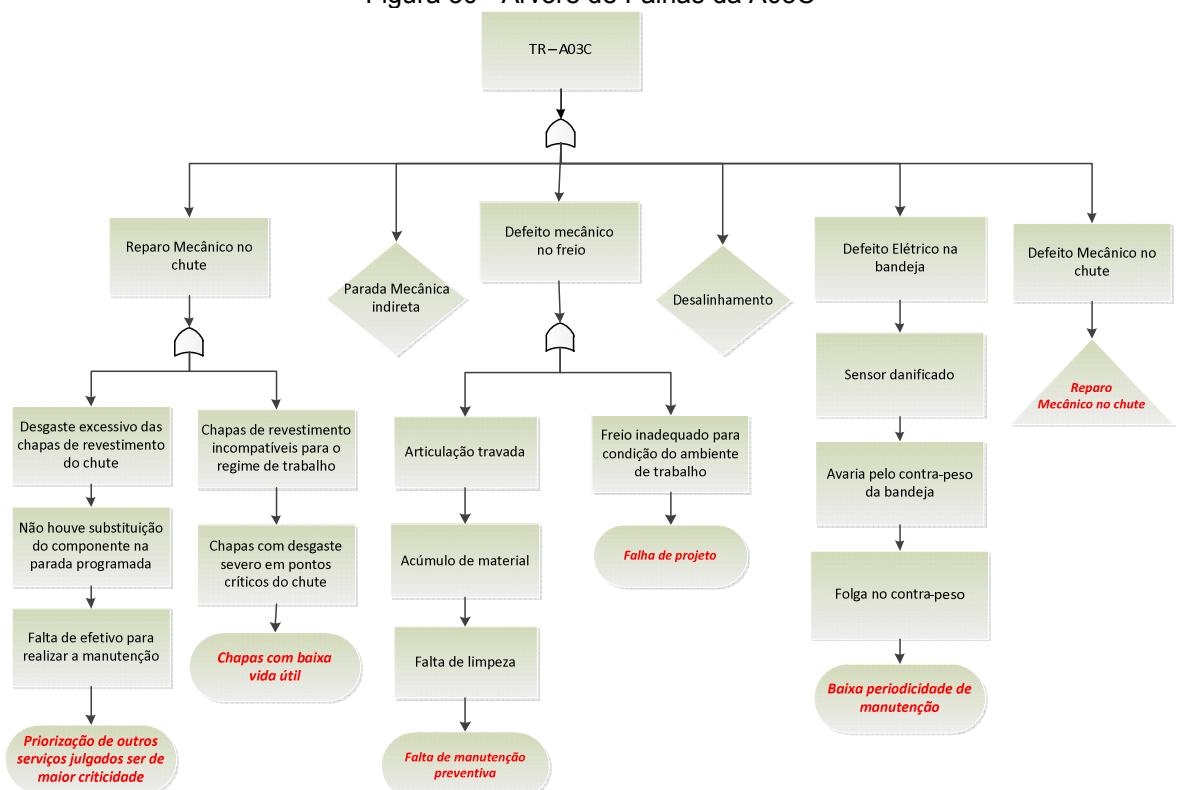
Figura 30 - Árvore de Falhas da A03C

Conforme a árvore de falhas e a tabela de manutenções corretivas da A03C foram verificadas que as maiores perdas são relacionadas ao chute, acionamento do transportador e à bandeja. Em relação ao chute de transferências, as chapas de desgaste, que deveriam ser trocadas de três em três meses, não foram substituídas devido ao baixo tempo de parada do equipamento durante a manutenção preventiva, à falta de efetivo e à priorização de serviços mais críticos.

O defeito elétrico na bandeja ocorreu devido ao dano ocorrido no seu sensor que foi danificado pelo contra-peso e a falha de desalinhamento foi um caso isolado, pois foram vários apontamentos pequenos onde o transportador parou e depois entrou em operação alinhado.

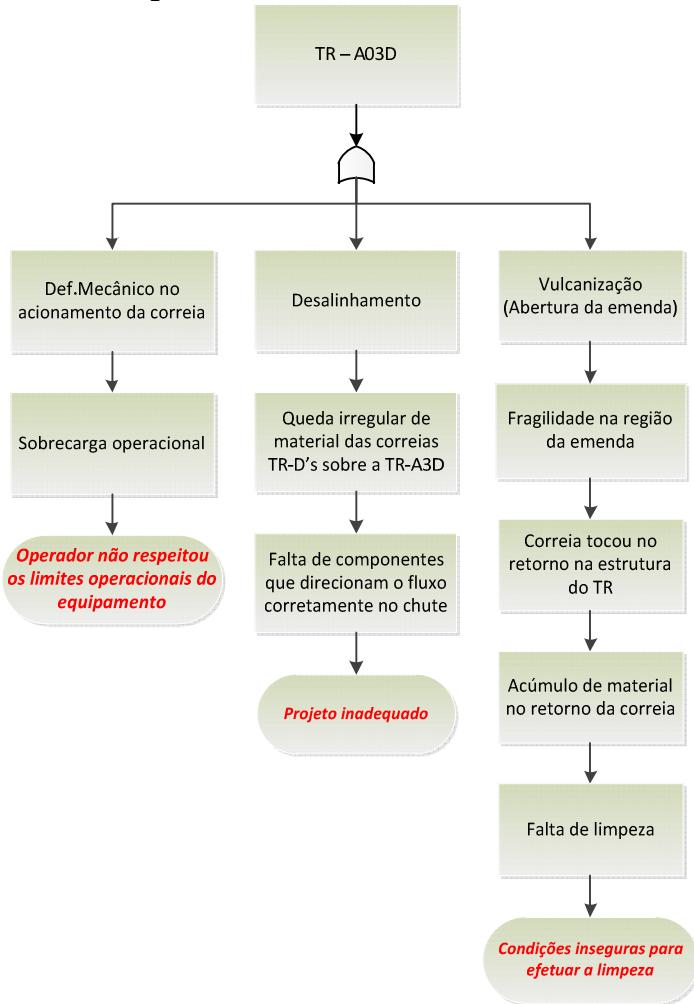
Figura 35 - Árvore de Falhas da A03D

Conforme a árvore de falhas e a tabela de manutenções corretivas da A03D foram verificadas que as maiores perdas são relacionadas ao defeito mecânico no acionamento da correia, vulcanização e desalinhamento. O defeito mecânico no acionamento da correia foi uma falha causada pela sobrecarga operacional, onde o operador não respeitou os limites do equipamento.

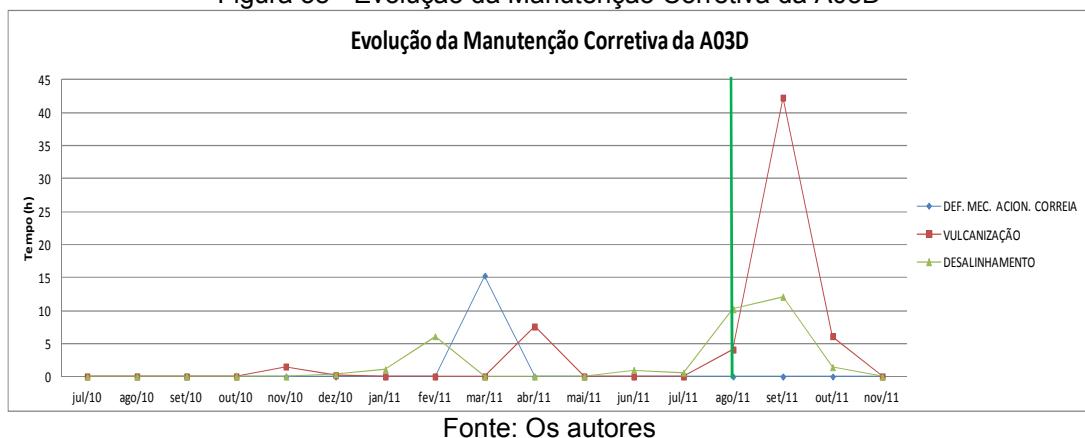
Figura 38 - Evolução da Manutenção Corretiva da A03D

Conforme a Figura 38, nota-se que a ação relacionada ao treinamento dos operadores foi satisfatória, pois a falha de defeito mecânico na correia não foi reincidente. A falha de desalinhamento teve um valor considerável nos meses de agosto e setembro, porém a causa não foi a projeção irregular de material, corrigida com o plano de ação. O motivo dessa perda foi o tambor que estava desgastado e nos dias de chuva ele desalinhava a correia, porém ele foi trocado no final do mês de setembro sanando a falha. A perda relacionada à vulcanização foi alta nos meses

de setembro e outubro, pois a limpeza na região do transportador continua deficiente e este problema só será corrigido assim que for projetada uma estrutura móvel para que a limpeza possa ser feita com segurança.

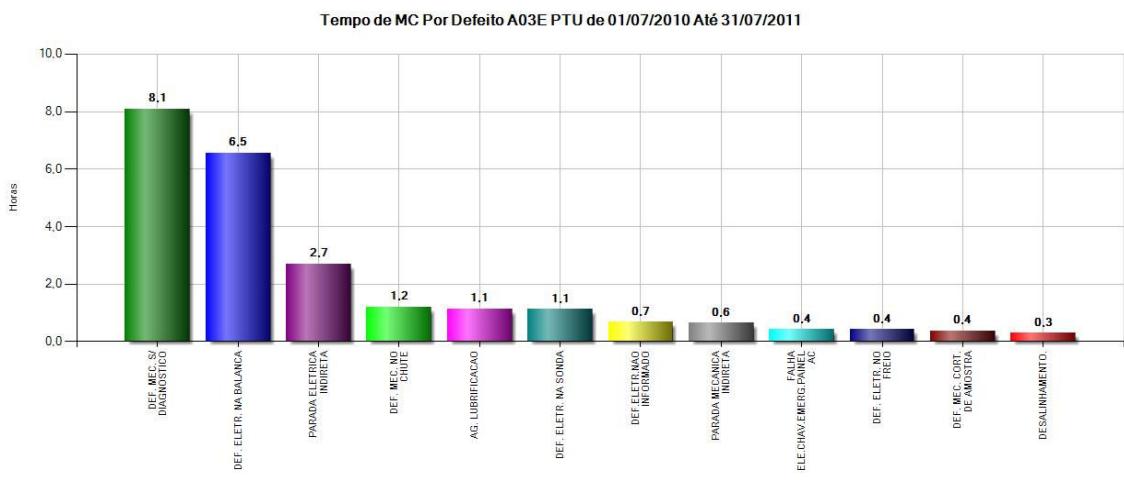
Figura 39 - Gráfico do tempo de Manutenções Corretivas da A03E Jul/2010 a Jul/2011

Através da utilização do SGR, foi gerado, conforme a Figura 39, o gráfico do tempo de corretiva por defeito do transportador A03E entre os dias 01/07/10 a 31/07/11.

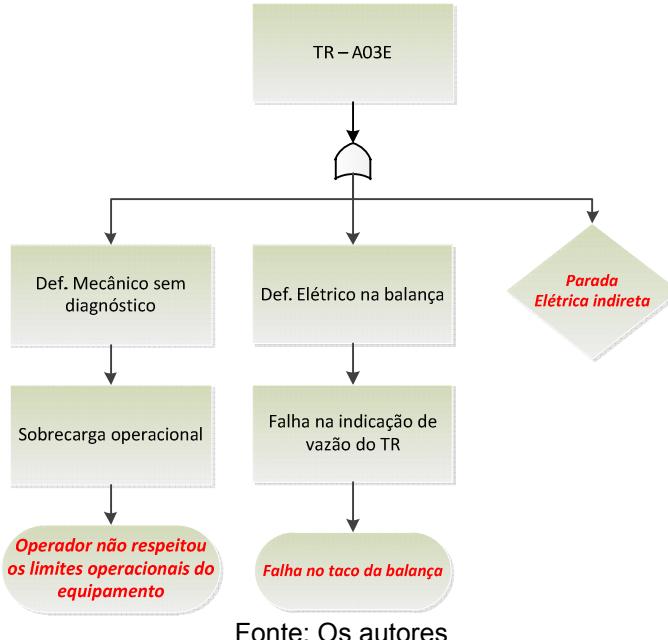
Figura 40 - Árvore de Falhas da A03E

Conforme a árvore de falhas e a tabela de manutenções corretivas da A03E foram verificadas que as maiores perdas são relacionadas ao defeito mecânico sem diagnóstico, defeito elétrico na balança e à parada elétrica indireta. Esse defeito mecânico sem diagnóstico foi uma sobrecarga operacional, onde o operador não respeitou os limites operacionais do equipamento.

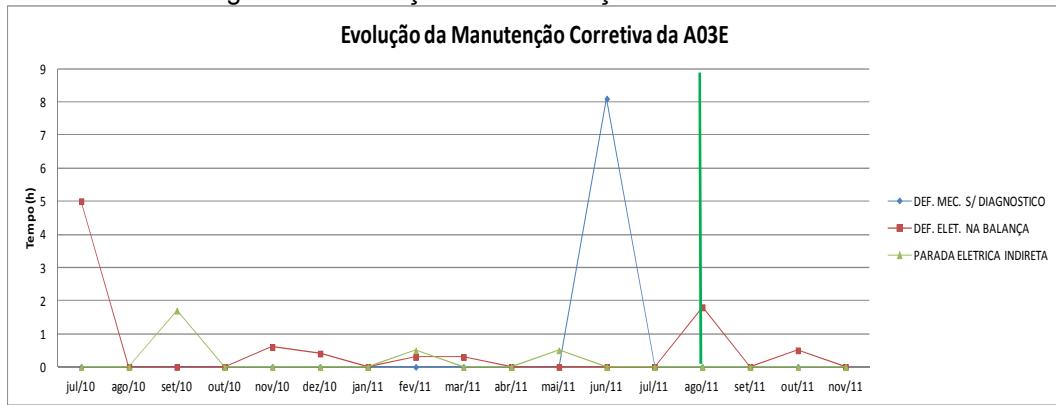
Figura 43 - Evolução da Manutenção Corretiva da A03E

Conforme a Figura 43, nota-se que as ações executadas tiveram resultados satisfatórios devido ao fato das falhas não serem reincidentes, exceto o defeito elétrico na balança, porém a causa raiz não foi relacionada ao tacho da balança.

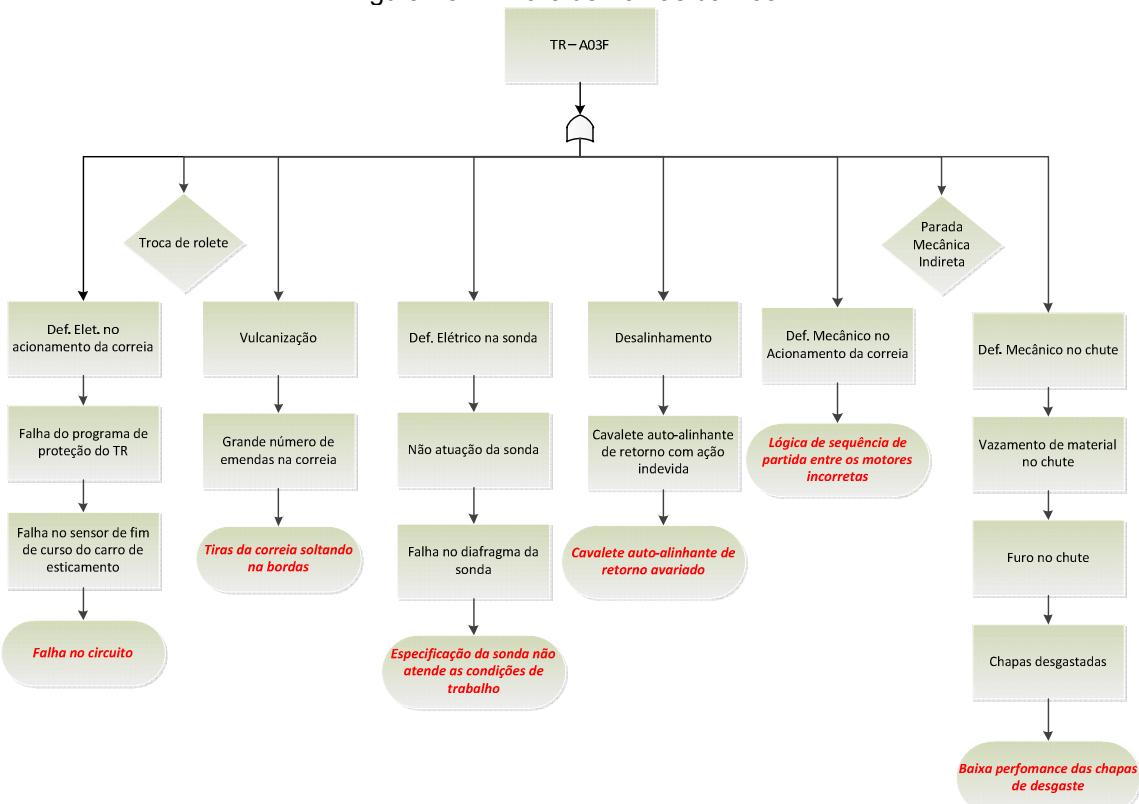
Figura 45 - Árvore de Falhas da A03F

Conforme a árvore de falhas e a tabela de manutenções corretivas da A03F foram verificadas que as maiores perdas são relacionadas ao defeito elétrico no acionamento da correia, troca de rolete, vulcanização, defeito elétrico na sonda, desalinhamento, parada mecânica indireta, defeito mecânico no acionamento da correia e ao defeito mecânico no chute.

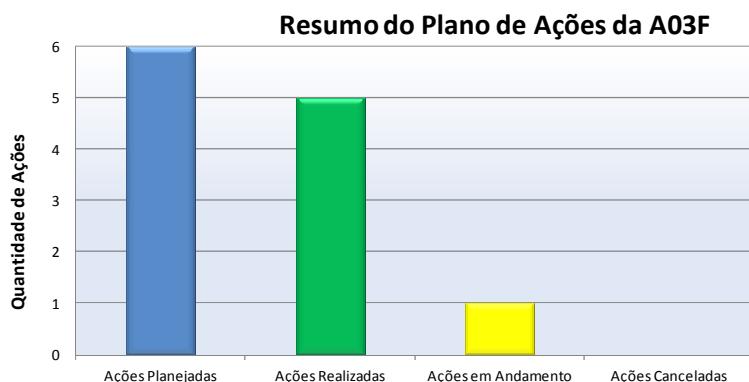
Figura 47 - Resumo do Plano de Ação da A03F

De acordo com a Figura 47, das seis ações planejadas, cinco foram realizadas e somente uma está em andamento no que se refere à mudança do modelo de sonda que ocorrerá até o final de novembro.

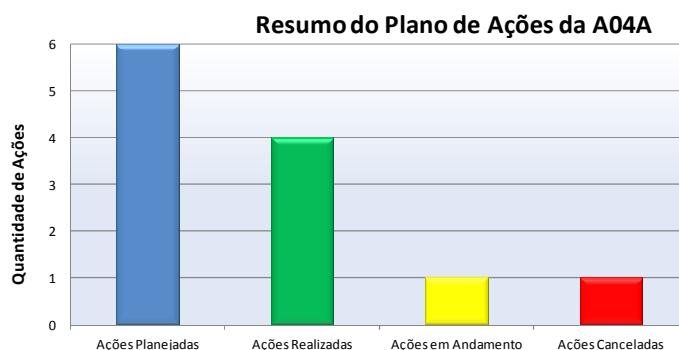
Figura 52 - Resumo do Plano de Ação da A04A

De acordo com a Figura 52, das seis ações planejadas, quatro foram realizadas, uma está em andamento, que se refere à mudança da freqüência e só será executada em 2012, por fazer parte de um projeto de investimento. Somente uma ação foi cancelada, pois com criação da manutenção preventiva de limpeza da articulação do freio, esta falha não voltou a ocorrer sendo desnecessária outra especificação de freio de acordo com o estudo da engenharia.
