**UNIVERSIDADE FEDERAL DO ESPÍRITO SANTO  
CENTRO TECNOLÓGICO  
DEPARTAMENTO DE ENGENHARIA MECÂNICA  
PROJETO DE GRADUAÇÃO**

**MELHORIAS NOS EQUIPAMENTOS DO PROCESSO DE  
DESCARGA DE CARVÃO, VISANDO O AUMENTO DA  
DISPONIBILIDADE OPERACIONAL**

**VITÓRIA – ES  
julho/2006**

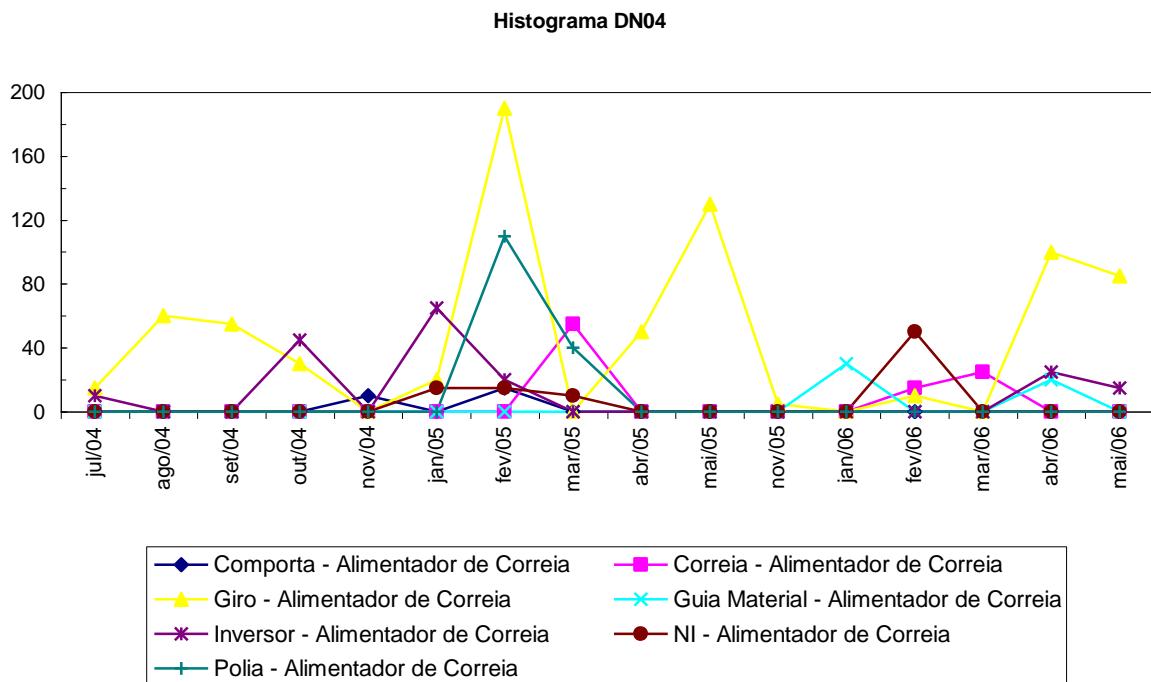
Figura 15 - Histograma dos subconjuntos do Alimentador de Correia do DN04

Dos diversos subconjuntos apresentados que compõem o Alimentador de Correia, o Giro apresenta os maiores valores de parada por manutenção corretiva, cabendo a este subconjunto tratamento diferenciado.

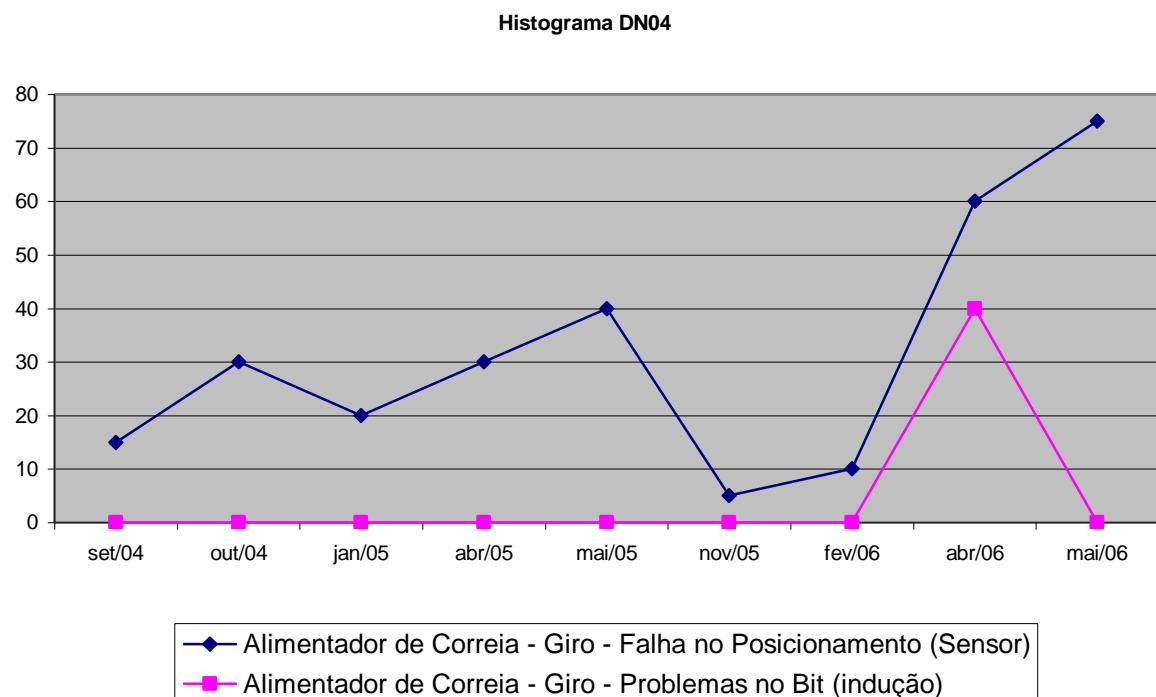
Figura 16 - Histograma dos defeitos do Alimentador de Correia do DN04

Pelo histograma pode-se verificar que os problemas ocorridos no giro do Alimentador de Correia com maior freqüência foram relativos às falhas no Posicionamento do Sensor. Sendo este intermitente caberá tratamento e propostas para solução. Já as falhas no Bit de indução foram resolvidas em abril de 2006.

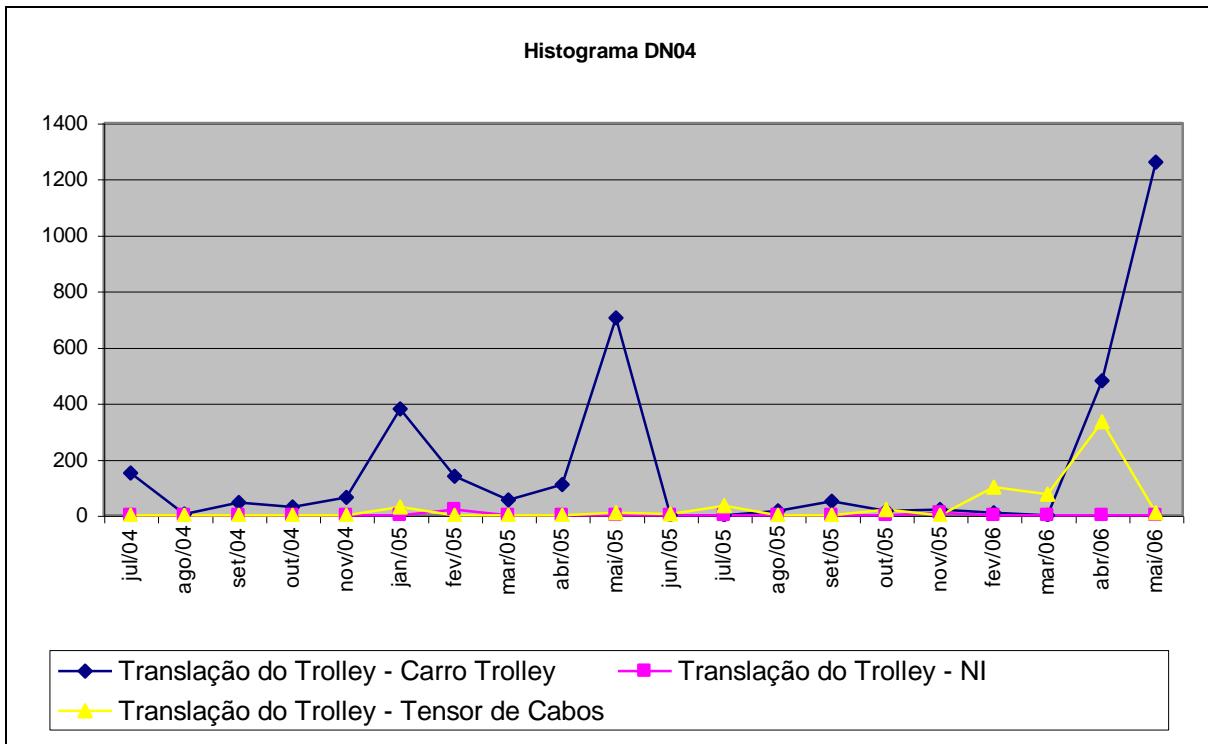
Figura 17 - Histograma dos subconjuntos da Translação do Trolley do DN04

Dos diversos subconjuntos apresentados que compõem a Translação do Trolley, o Carro Trolley apresenta os maiores valores de parada por manutenção corretiva, cabendo a este subconjunto tratamento diferenciado.

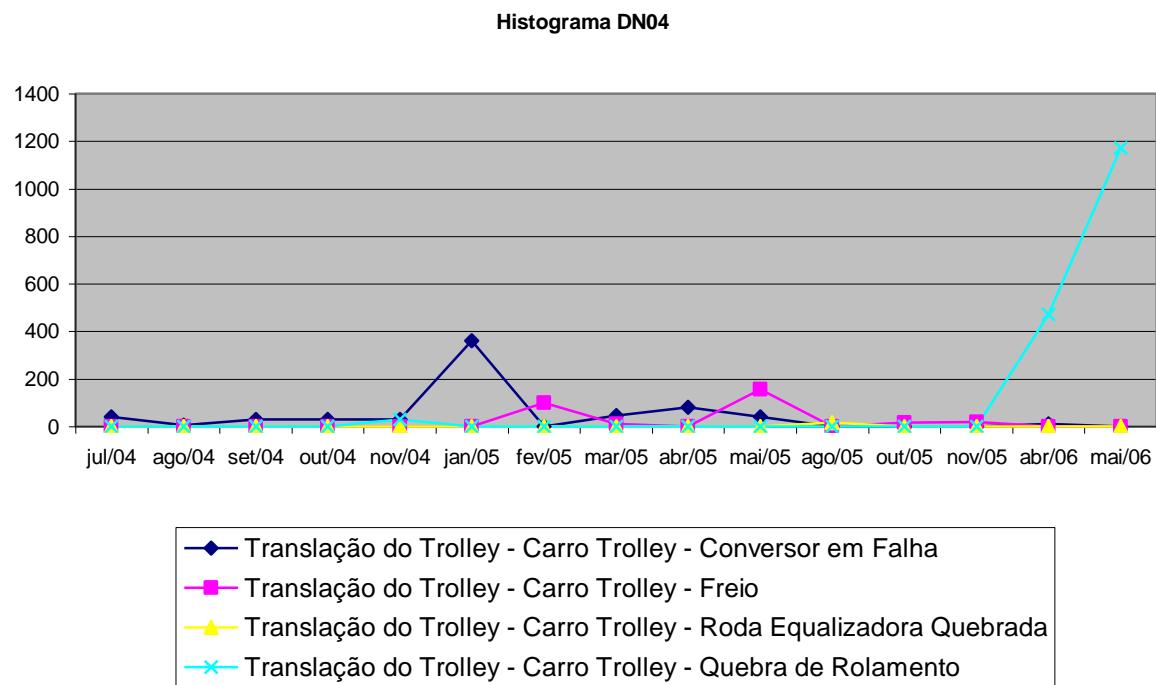
Figura 18 – Histograma dos defeitos do Carro Trolley principal do DN04

Pelo histograma pode-se verificar que os problemas ocorridos no Carro Trolley foram as falhas no Conversor, a Roda Equalizadora quebrada, o Freio e Quebra de rolamento, cabendo maior atenção a estes dois últimos. O problema ocorrido por quebra de rolamento foi pontual e já resolvido com execução de melhorias nos meses de abril e maio de 2006, e o problema ocorrido no freio também foi pontual em fevereiro e maio de 2005 apresentando valores pequenos, não cabendo tratamento, pois apenas acompanhamento deste conjunto e subconjunto apresentados será suficiente.

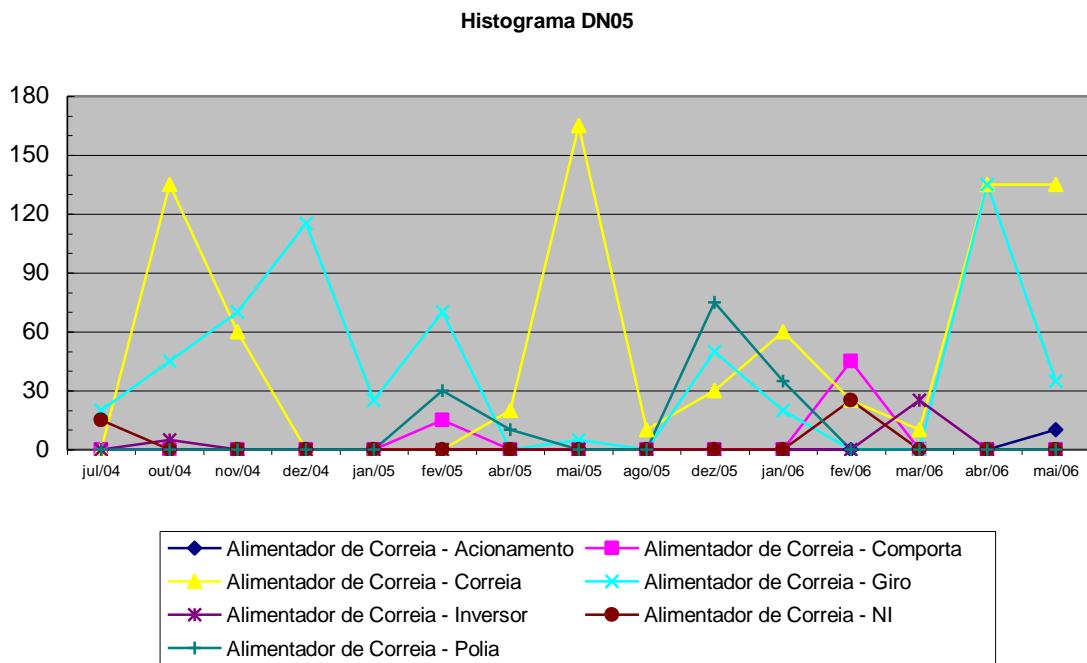
Figura 22 – Histograma dos subconjuntos do Alimentador de Correia do DN05

Dos diversos subconjuntos apresentados que compõem o Alimentador de Correia, a Correia e o Giro apresentam os maiores valores de parada por manutenção corretiva, cabendo a estes subconjuntos tratamento diferenciado.

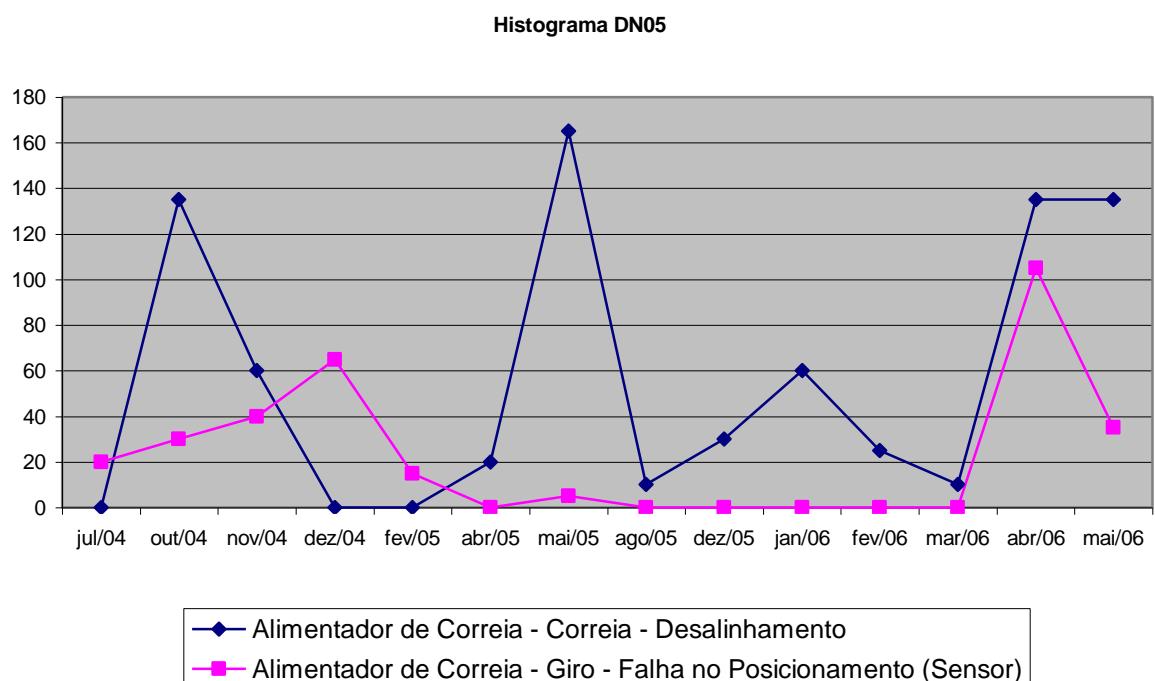
Figura 23 – Histograma dos defeitos do Alimentador de Correia do DN05

Podemos observar que os problemas ocorridos na Correia e no Giro foram o Desalinhamento e Falha no Posicionamento do Sensor respectivamente.

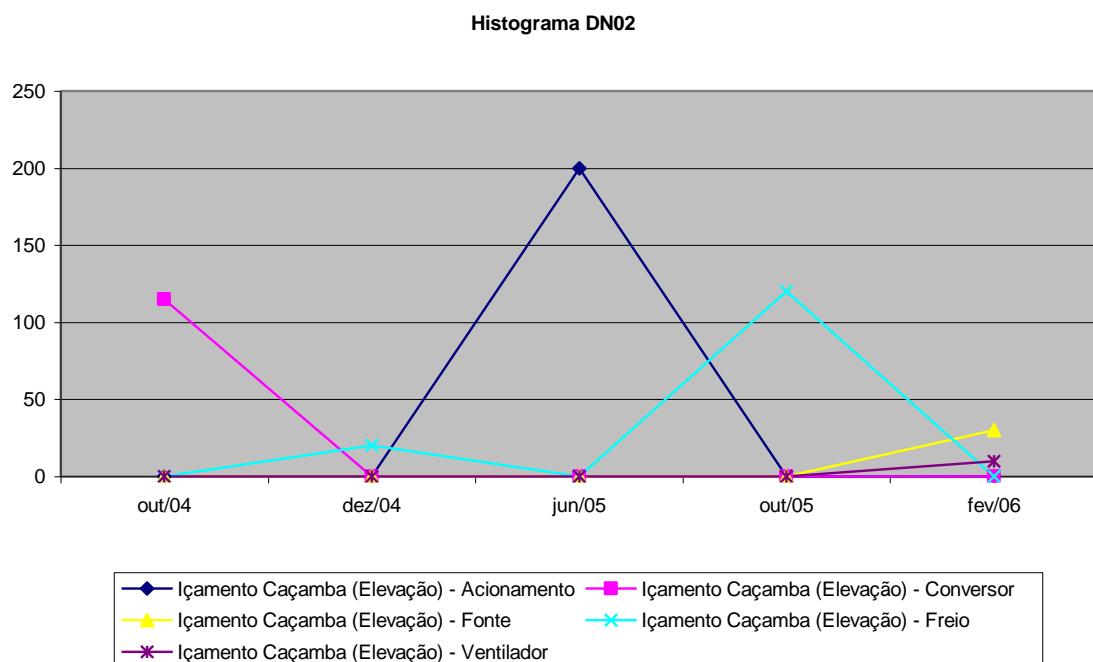
Figura 27 – Histograma dos subconjuntos da Elevação da Caçamba do DN02

Dos diversos subconjuntos que compõem o Içamento da Caçamba (Elevação), somente alguns foram perceptíveis são eles: o Acionamento e o Freio, o restante foi pontual sem muita importância para o trabalho proposto.

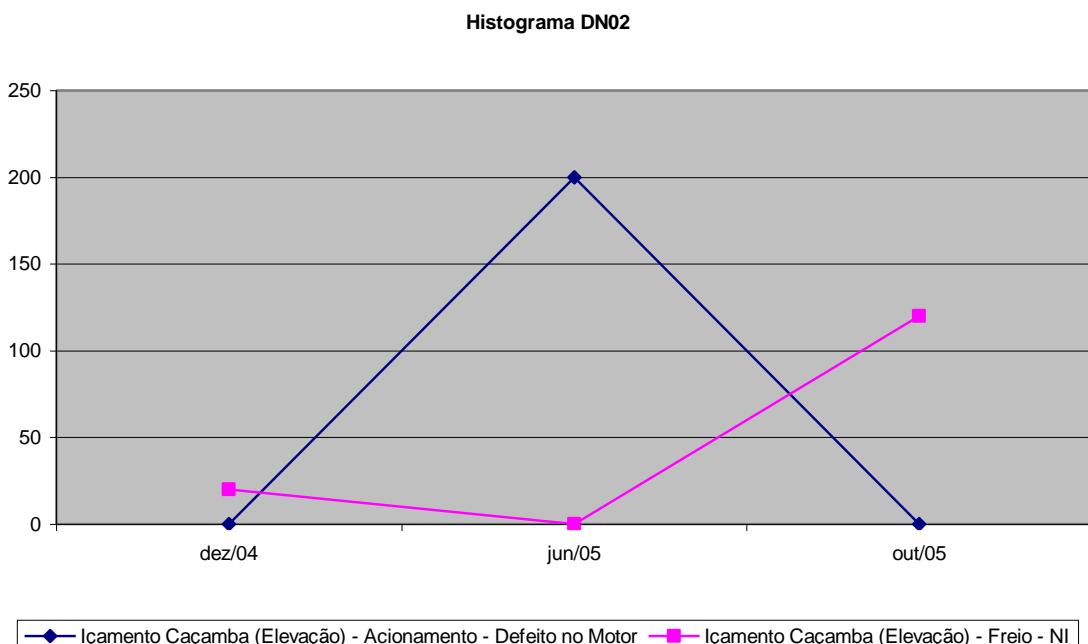
Figura 28 – Histograma dos defeitos da Elevação da Caçamba do DN02

Podemos observar que os problemas ocorridos no Içamento da Caçamba (Elevação) foram no acionamento e no Freio, sendo que neste último não foi identificada à causa.

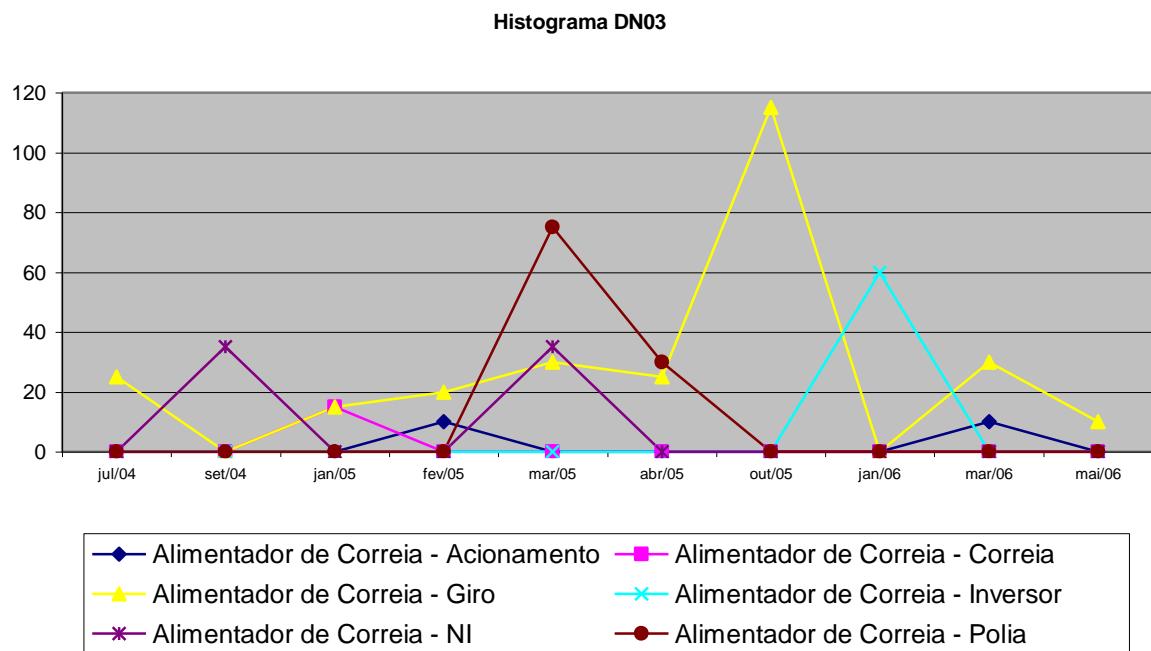
Figura 32 – Histograma dos subconjuntos do Alimentador de Correia do DN03

Nota-se pelo histograma que de todos os subconjuntos os que mais apresentam ocorrências durante os anos são: o Giro e a Polia.

Podemos observar claramente que o problema no subconjunto Polia ocorreu nos meses de março e abril de 2005, embora pontual, é representativo como subconjunto e terá que ser levado em consideração na análise posterior.

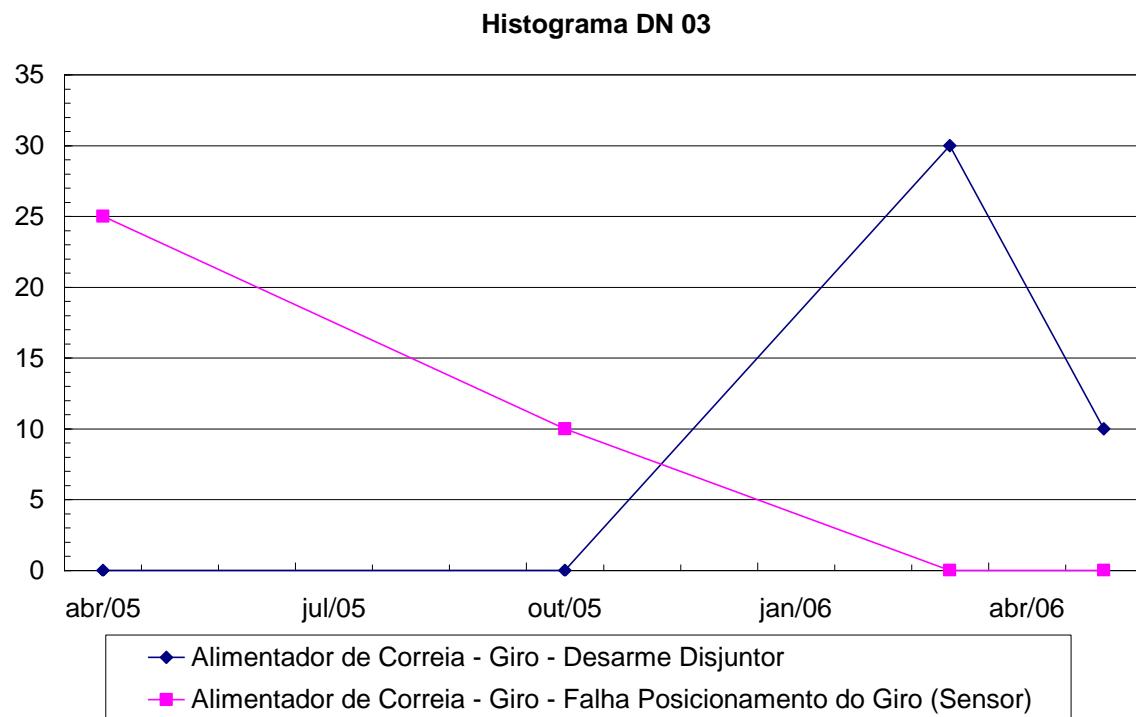
Figura 33 – Histograma dos defeitos do Alimentador de Correia do DN03

Podemos observar que os defeitos no Giro do Alimentador de Correia são os Desarmes no Disjuntor e Falha no Posicionamento do (Sensor).

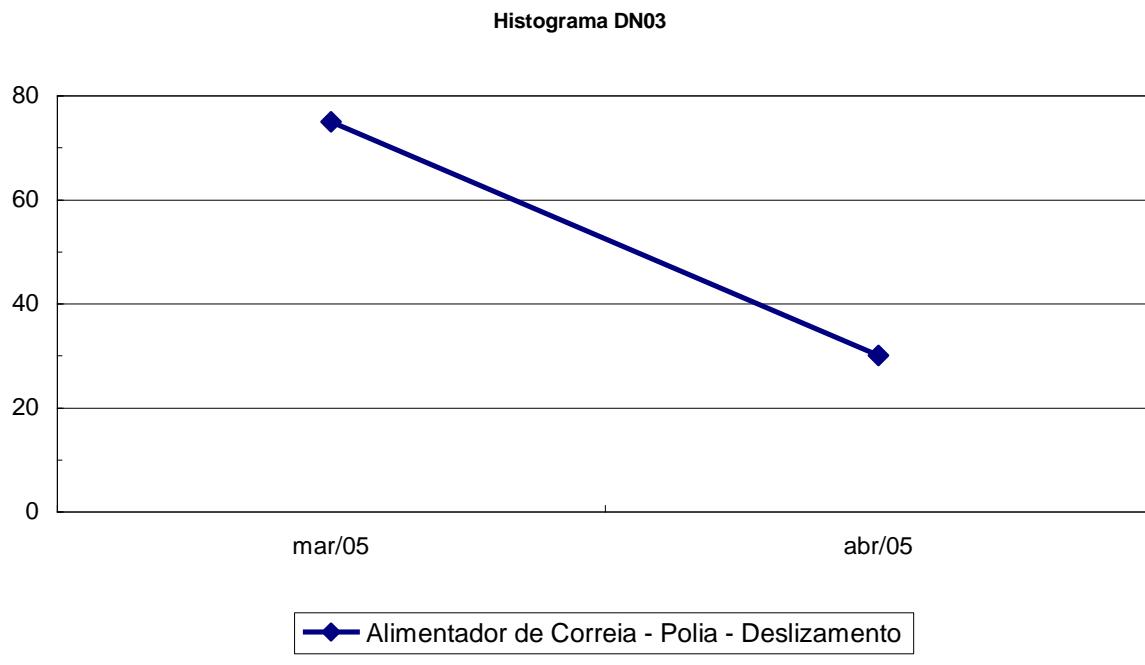
Figura 34 – Histograma do Defeito do Alimentador de Correia do DN03

Notadamente o problema também foi pontual e já resolvido, restando somente o acompanhamento por parte dos inspetores para que o problema não volte a ocorrer.

É importante que se faça uma manutenção preventiva neste conjunto (Alimentador de Correia), pois podemos afirmar que possui alta importância o referido equipamento.

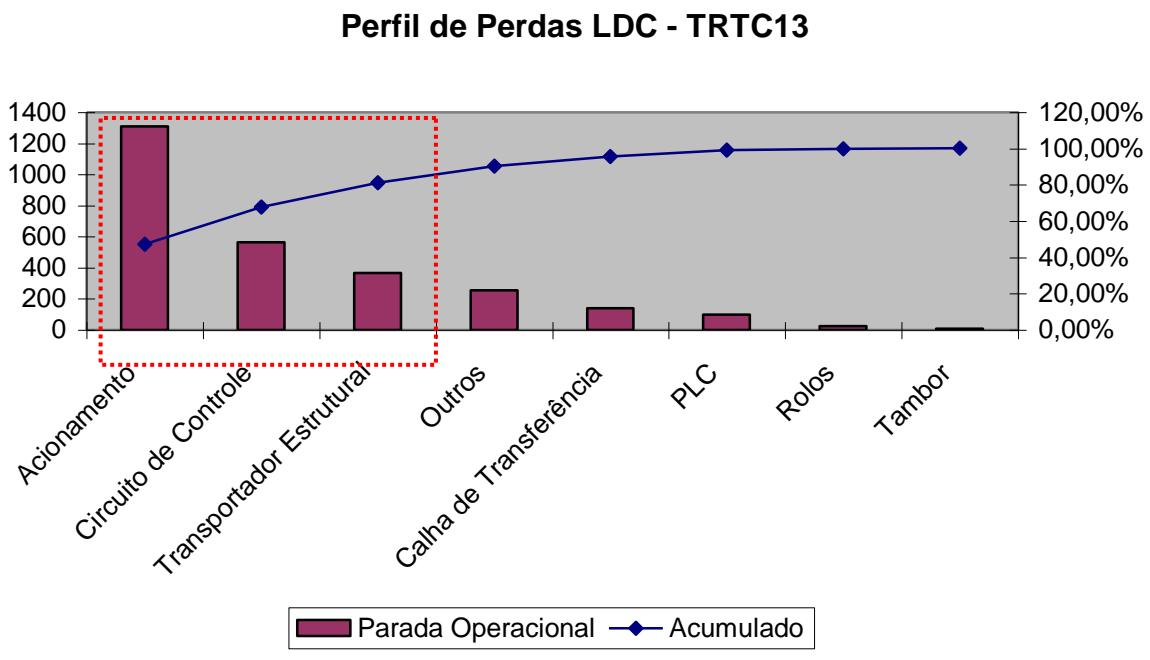
Figura 35 – Pareto TRTC13

Conforme gráfico de Pareto acima, os principais problemas ocorreram no Acionamento, Circuito de Controle e Transportador Estrutural respectivamente.

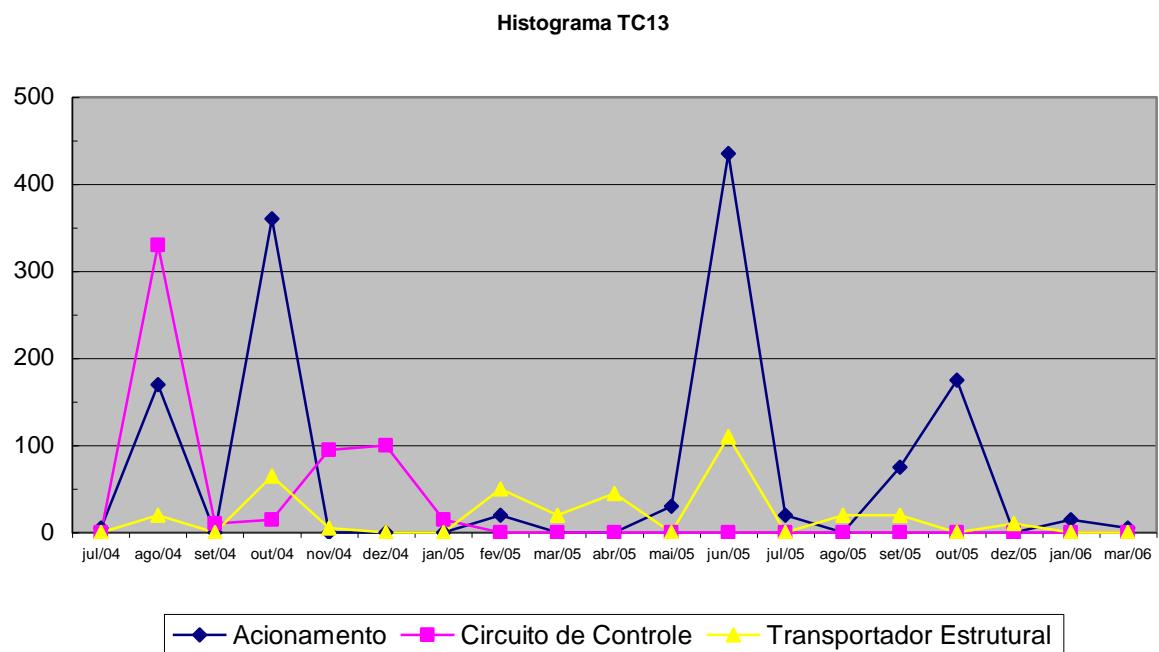
Figura 36 – Histograma dos conjuntos do TRTC13

De acordo com o histograma acima, é possível verificar que as ações tomadas em 2004 eliminaram as principais causas de paradas por falha no Circuito de Controle e Transportador Estrutural.

Assim, não é necessária mais nenhuma ação para essa redução nos anos seguintes, também podemos verificar que os problemas no Acionamento foram pontuais em junho de 2005 e em setembro e outubro de 2005, direcionando a análise somente para este conjunto em questão.

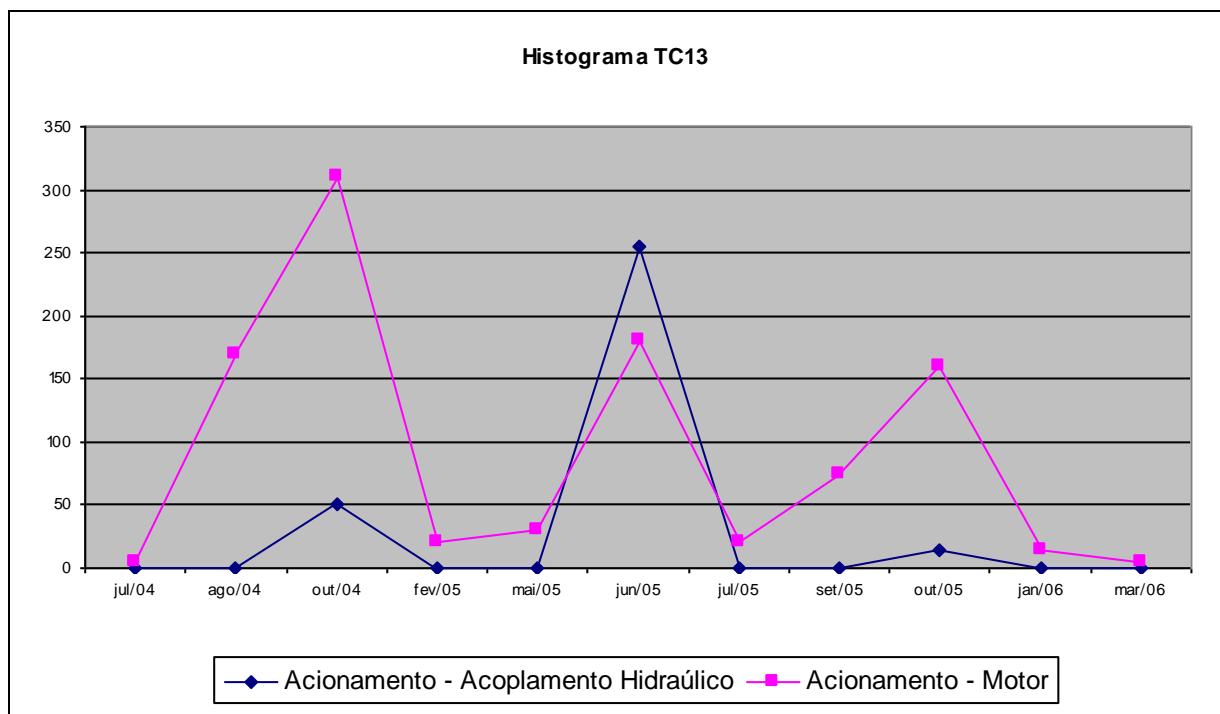
Figura 37 – Histograma dos subconjuntos do Acionamento do TRTC13

Segundo o histograma é possível observar que se tratando de acionamento é normal que os defeitos estejam interligados tanto do Motor quanto do Acoplamento Hidráulico já que faz parte de um mesmo acionamento.

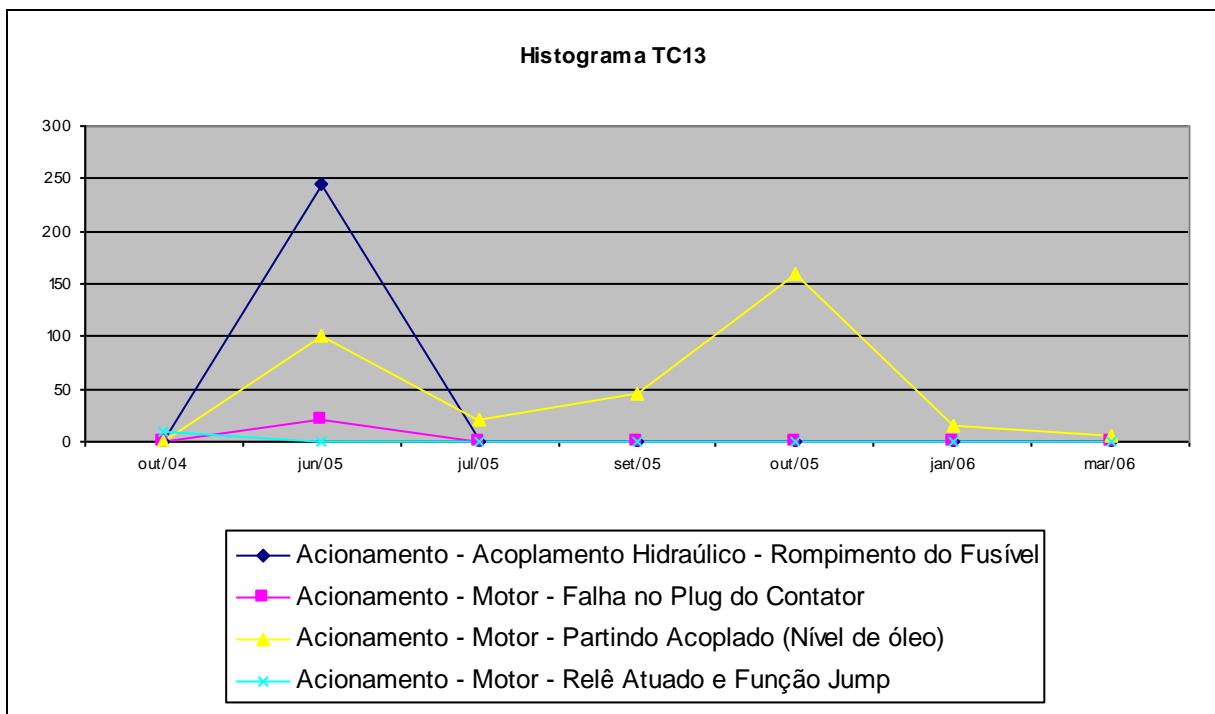
Figura 38 – Histograma dos subconjuntos Motor e Acoplamento Hidráulico do TRTC13

Dos problemas apresentados, o problema do Acoplamento Hidráulico foi o rompimento do fusível e o do Motor o que mais chamou atenção foi o mesmo estar partindo acoplado devido baixo nível de óleo, estando assim sujeitos a análises e propostas de melhorias.

Para se evitar maiores paradas por manutenção corretiva e danos ao acionamento do transportador, devem-se concentrar as atenções no motor, redutor e acoplamentos em conjunto com seus elementos de torque.

A fim de evitar danos ao redutor, sugerimos as ações abaixo:

- Medir vibração periodicamente nas folgas das engrenagens;
- Identificar e sanar vazamentos nos acoplamentos de entrada e saída pelas tampas e retentores, paredes e piso;

- Substituir óleo hidráulico conforme plano de manutenção;
- Checar nível de óleo e limpeza do suspiro;
- Para identificar pequenos vazamentos nos acoplamentos usar uma folha de papel branca presa a uma prancheta posicionada em frente ao acoplamento, a uma distância segura do mesmo em funcionamento, pois nem sempre estes vazamentos são visíveis.

Em todo o conjunto é necessário que durante as rotinas de inspeção seja checado o estado da pintura ou o surgimento de corrosão e providenciar correção. É importante também lembrar que não deve ultrapassar a carga limite do transportador a fim de evitar transtornos como ocorreu em junho de 2005, com o rompimento do fusível do acoplamento.

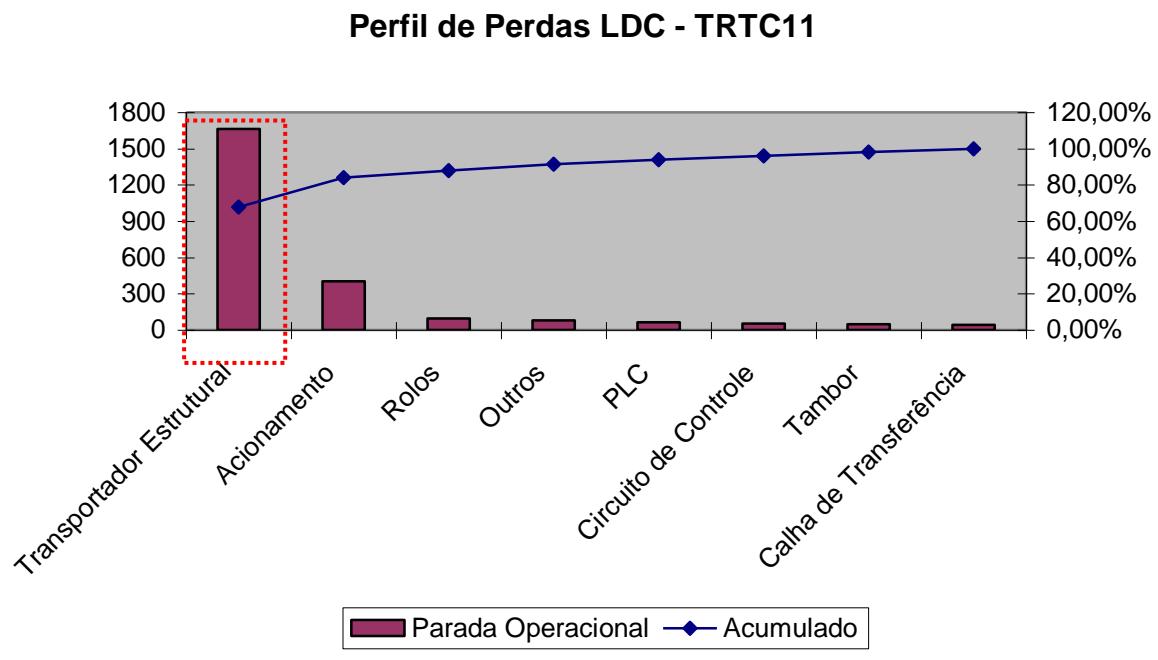
Figura 39 – Pareto TRTC11

Conforme gráfico de Pareto acima, os principais problemas ocorreram no Transportador Estrutural.

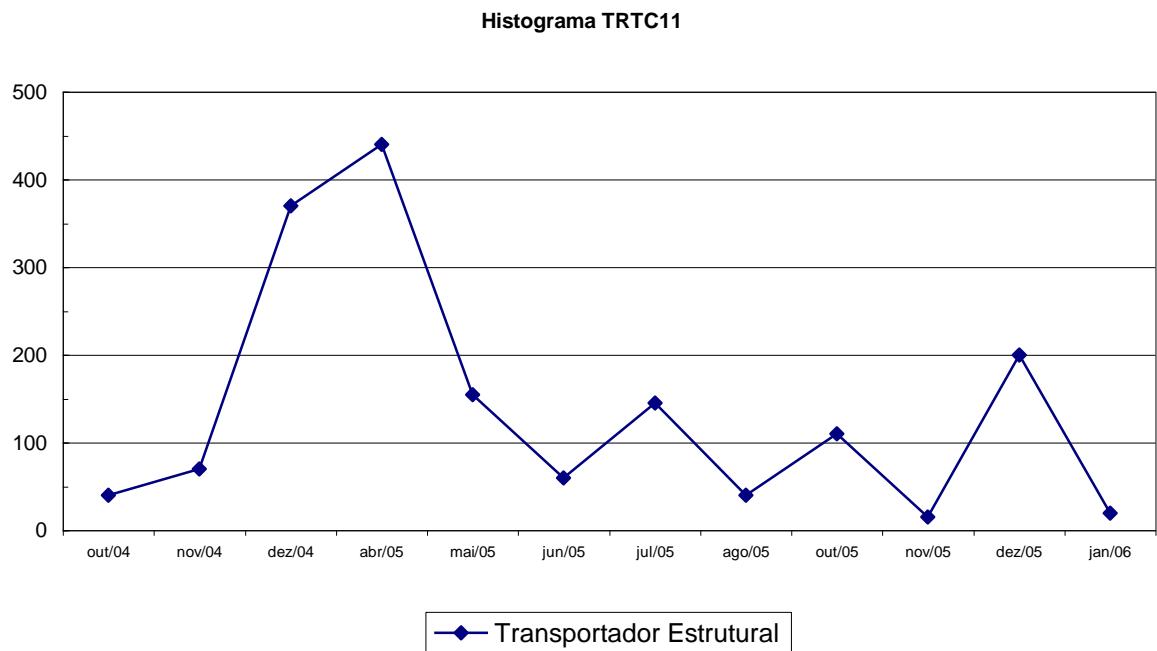
Figura 40 – Histograma do conjunto do TC11

De acordo com o histograma acima, é possível verificar que o problema que vem acontecendo mensalmente com valores bem significativos. Dessa forma é

necessária alguma ação para essa redução nos anos seguintes, logo iremos observar qual subconjunto do Transportador Estrutural mais apresentou freqüência de problemas.

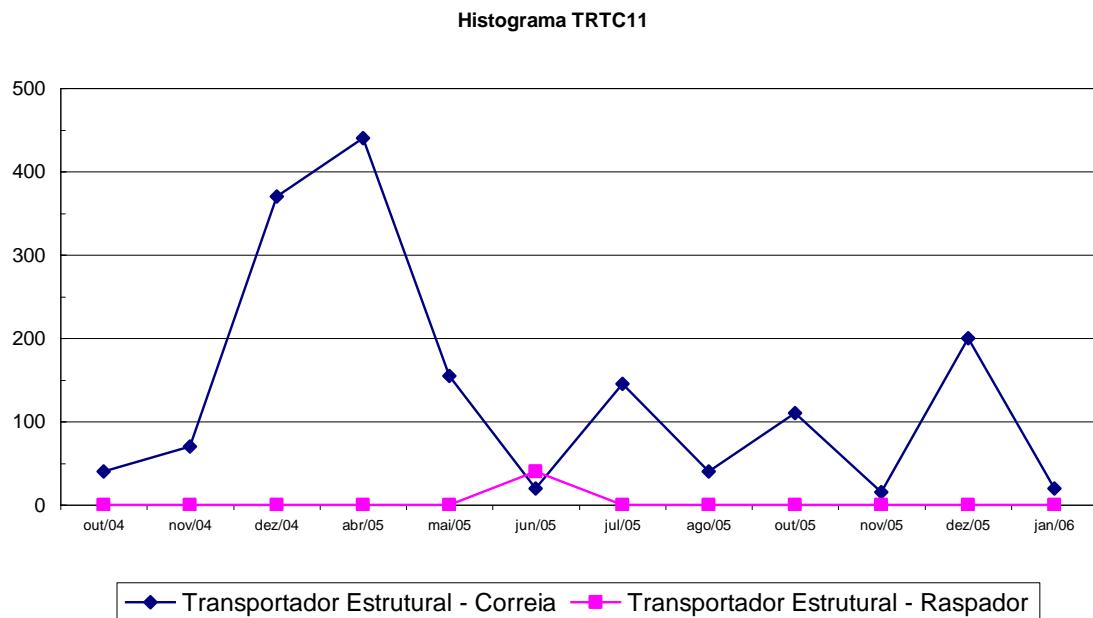
Figura 41 – Histograma dos subconjuntos do Transportador Estrutural do TC11

Como vemos no histograma o mais representativo dos subconjuntos é a Correia, pois o Raspador acusou uma pequena parada em junho de 2005 não necessitando de intervenção emergencial. Iremos agora ver os principais defeitos que ocorreram nesta Correia:

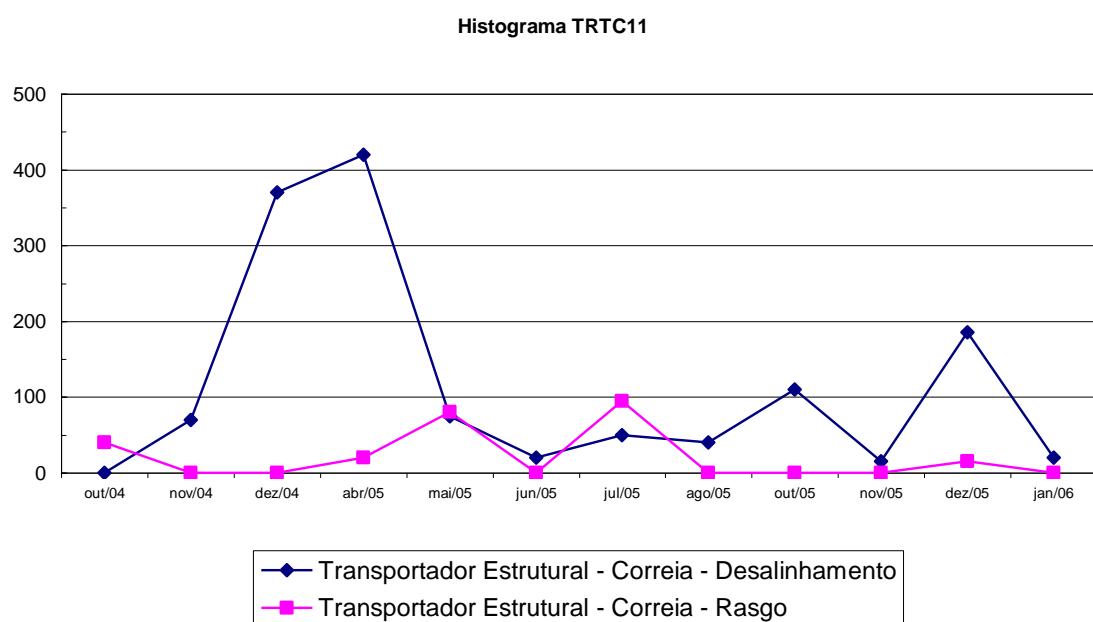
Figura 42 – Histograma dos defeitos da Correia do TRTC11

O problema do rasgo na correia foi claramente pontual não necessitando análise. O principal defeito é o desalinhamento, que vem ocorrendo ao longo dos anos e apresenta certo descontrole, assim deverão ocorrer intervenções de melhoria.

Como foi mostrado pelo histograma do TRTC11, vimos que em dezembro de 2004 o transportador de correia apresentou certo descontrole em relação ao desalinhamento da correia. Durante este período foi elaborado um relatório estrutural que retratou o estado geral das estruturas metálicas, compreendendo decks, vigas de sustentação, mesa de impacto citando as condições com relação à pintura, corrosão e empenos que certamente implicavam no desalinhamento da correia. O referido relatório estrutural foi elaborado por *Emerson Almeida*.
