**EIXOS DOS MECANISMOS DE TRANSLAÇÃO DE PONTE ROLANTE**  
**DA ACIARIA: ANÁLISE DE FALHA**

Projeto de graduação elaborado para a complementação do curso superior em Engenharia Mecânica pela Universidade Federal do Espírito Santo, como requisito parcial para a obtenção do título de Engenheiro Mecânico.

Este projeto tem como objetivo fazer um estudo de análise de falha da quebra dos eixos de rodas livres da translação da ponte e do carro (troller) da Ponte Rolante 41PR-08 da Aciaria, ArcelorMittal Tubarão. Primeiro, foi realizada uma breve descrição da empresa no cenário nacional e seus principais produtos. Na segunda parte do projeto, foi realizada uma revisão bibliográfica do estudo de falhas e a metodologia utilizada na Companhia para verificação das mesmas. Após, foram apresentadas as falhas separadamente e realizado um estudo específico de análise de falha da quebra dos eixos. A última parte do projeto é dedicada ao redimensionamento desses eixos, pois esta é a causa principal da falha ocorrida, e, por fim, são apresentadas as melhorias da análise de falha realizada e devidas conclusões.

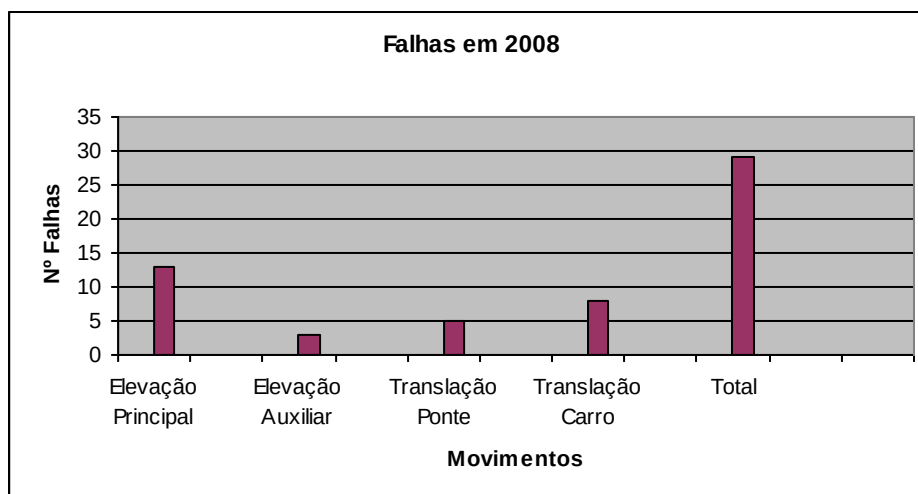
Gráfico 1 - Falhas Ocorridas em 2008.

Neste capítulo serão apresentadas as falhas em um caso real ocorridas na ponte 41PR-08 da Aciaria, ArcelorMittal Tubarão. Ocorreram duas falhas similares em equipamentos distintos da ponte, uma no conjunto do eixo da roda livre de translação da ponte e a outra no conjunto do eixo da roda livre de translação do carro da ponte.
