UNIVERSIDADE FEDERAL DO ESPÍRITO SANTO
ENGENHARIA MECÂNICA

**ESTUDO DOS REGISTROS DE MANUTENÇÃO DE
SEGMENTOS DAS MÁQUINAS DE LINGOTAMENTO
CONTÍNUO DA CST**

Trabalho de Conclusão de curso
apresentado ao curso de Engenharia
Mecânica da Universidade Federal do
Espírito Santo como requisito parcial para
obtenção do título de Engenheiro
Mecânico.

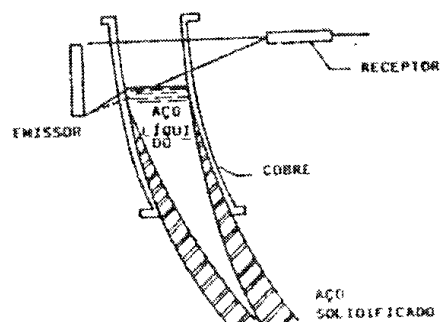
Durante a solidificação do aço no molde, o metal líquido forma um cone bastante alongado devido à fraca condutibilidade térmica do mesmo, como pode ser visto na Figura 2. O aço sai do molde na forma de barra ou placa e está sólida somente na sua extremidade com cerca de 12 micrômetros de casca solidificada.

Figura 2 - Esquema mostrando o cone de solidificação do aço no molde e os sensores para controle de nível.

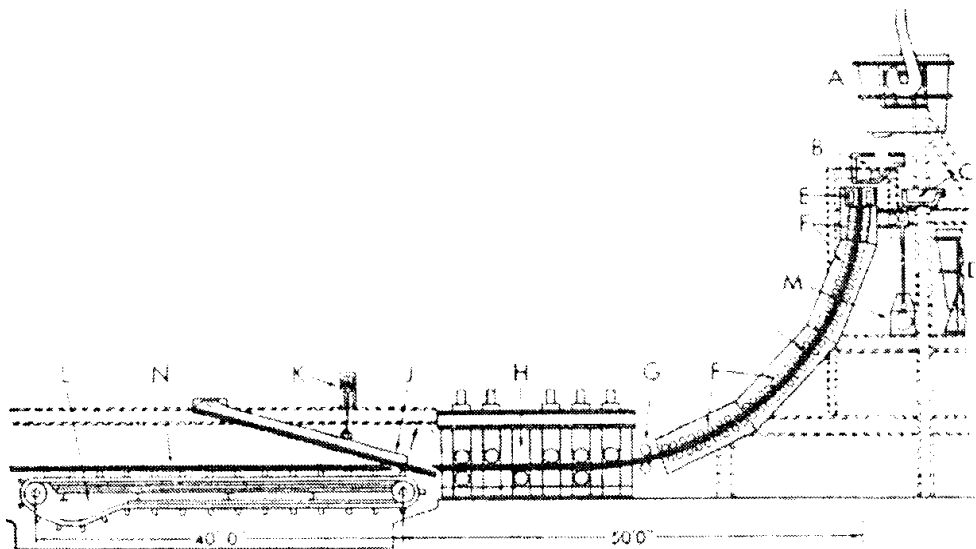
As máquinas mais modernas são as de molde curvo, como visto na Figura 3.

Figura 3 - Esquema mostrando uma máquina de molde curvo.

Nestas máquinas, a placa ainda não totalmente solidificada é encurvada na zona de resfriamento secundário, por roletes guia à temperatura de aproximadamente 1200°C.

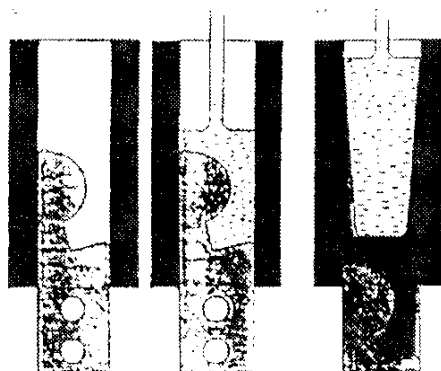
Inicia-se o Lingotamento Contínuo com a colocação da barra falsa no fundo do molde. A barra falsa deve ter um comprimento de modo que esta possa ser puxada também pelos rolos extratores.

Inicia-se o vazamento do aço enchendo o molde até cerca de 100 mm da borda superior. Como o aço se solidifica rapidamente nas paredes do molde, então, logo que o aço atinja a altura normal de lingotamento no molde, começa-se a puxar a barra falsa. Vide Figura 4.

Quando a ponta da placa solidificada já estiver em contato com os rolos extratores, pode-se retirar a barra falsa.

Figura 4 - Esquema mostrando a colocação da barra falsa e início do lingotamento.

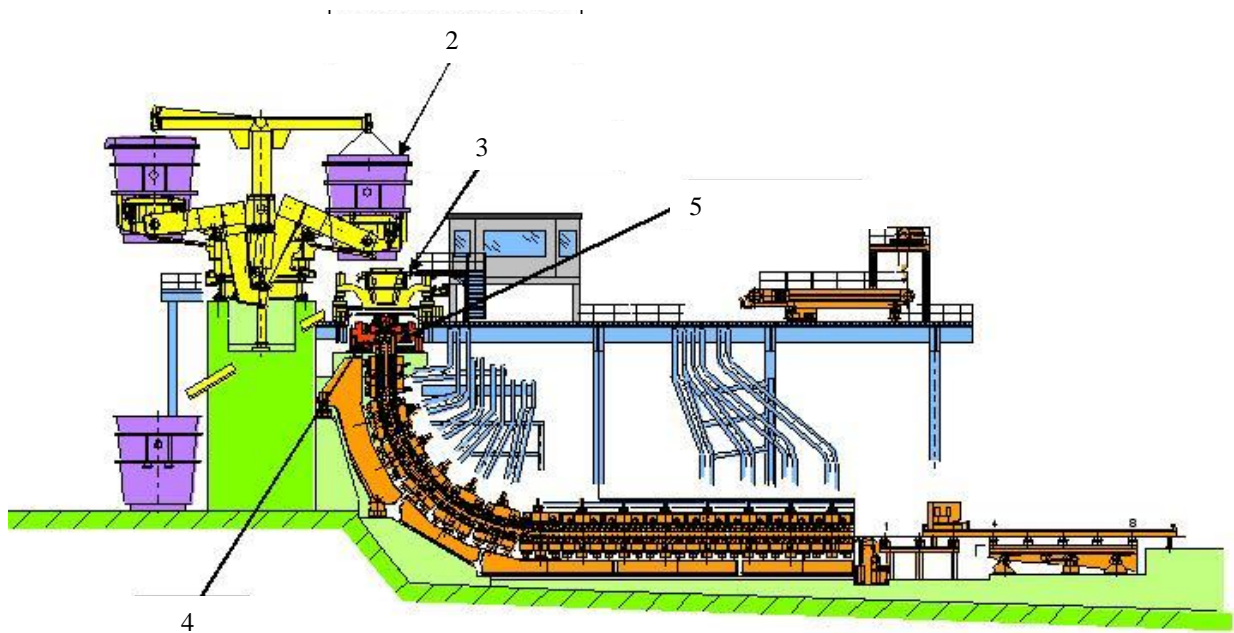
Figura 5 - Esquema geral dos equipamentos para produção da placa. 1. Torre Giratória; 2. Painela; 3. Distribuidor; 4. Molde; 5. Base frame + Segmento 0;

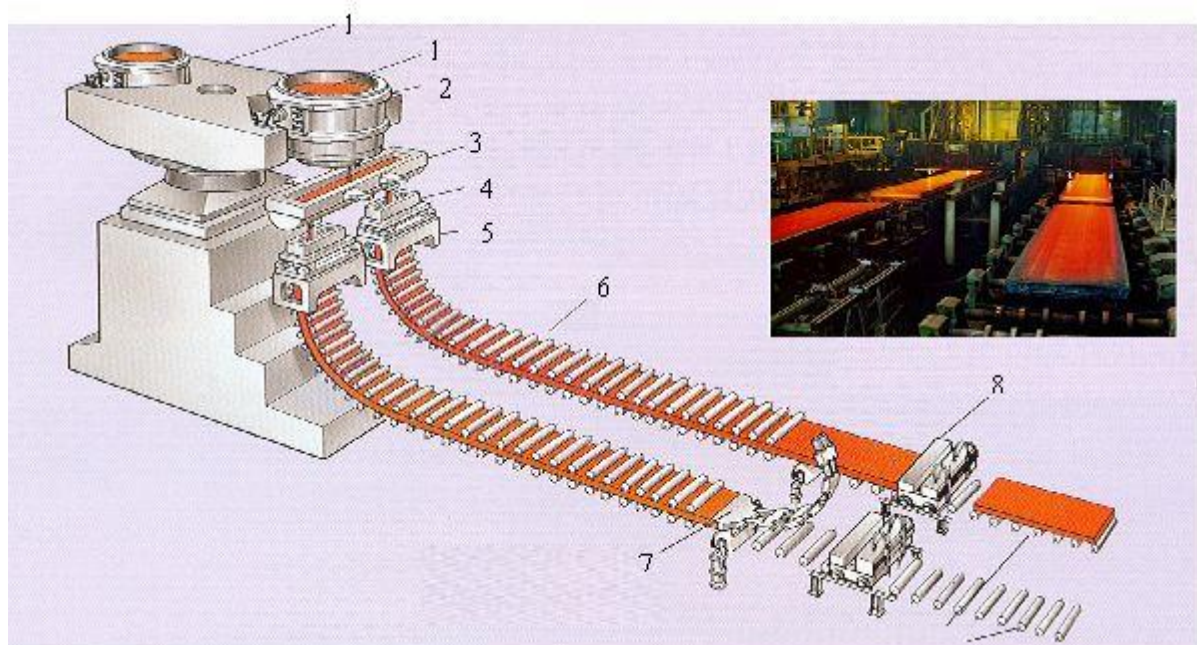
Figura 6 - Esquema geral: 1. Torre Giratória; 2. Painela; 3. Distribuidor; 4. Molde; 5. Base Frame; 6. Segmentos; 7. Barra Falsa; 8. Máquina de Corte.

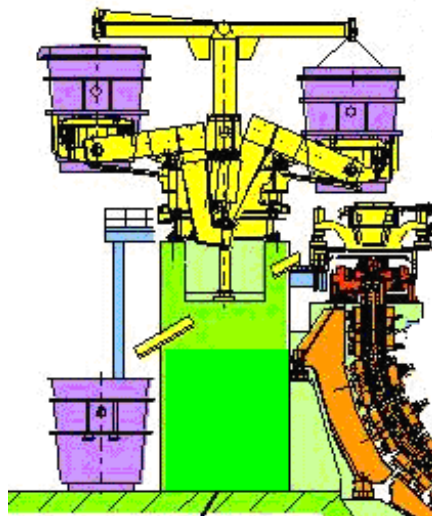
A torre giratória possui três modos diferentes de acionamento. Em automático, ela só gira no sentido horário. No manual, pode ser movimentada nos dois sentidos. O sistema de acionamento da torre da torre giratória fica em um painel ao lado da cabina central. O projeto de construção da torre prevê, de um lado, uma panela cheia com aproximadamente 440t e do outro lado uma panela, após o lingotamento, com cerca de 130 t (o peso da panela mais o da escória). A Figura 7 mostra o esquema da torre giratória.

Figura 7 - Esquema da Torre Giratória: À Esquerda panela vazia e à direita, panela cheia em posição de lingotamento.

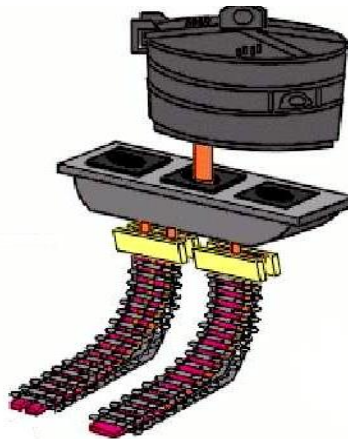
É utilizado na fase intermediária do processo entre a panela e o molde. A finalidade principal é distribuir o aço entre os dois veios da máquina, proporcionando condições de controle de vazão de aço para os moldes. A alimentação dos moldes é feita através de peças refratárias (válvulas submersas) adaptadas ao distribuidor que evitam o contato do aço com o ar atmosférico e orientam o fluxo de alimentação no molde. São fabricadas em alumina-grafite. Os distribuidores são revestidos de tijolos e massa refratária.

Figura 8 - Esquema do distribuidor.

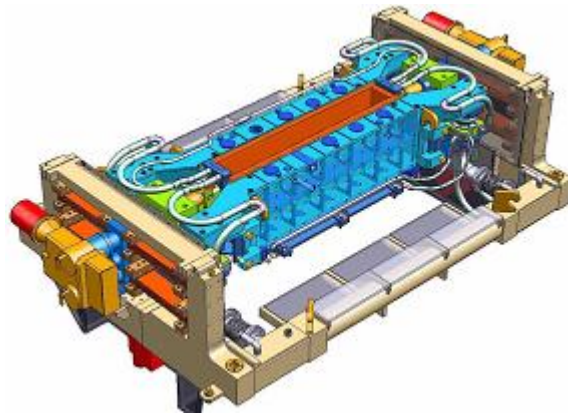
É composto por quatro placas de cobre, sendo uma superior, uma inferior, uma direita e uma esquerda, as mesmas moldam o formato da placa a produzir em sua espessura e largura, conforme o pedido do cliente. Vide Figura 9.

Figura 9 - Molde ressonante montado sobre a base frame

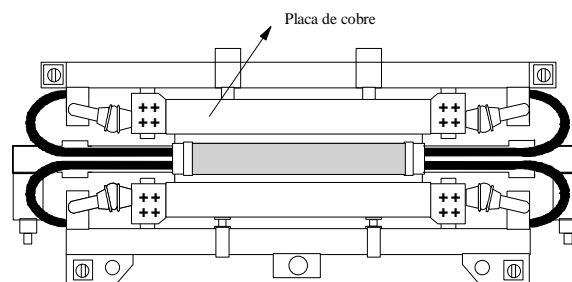
A Figura 10 mostra a vista de topo do molde com os seus acessórios eletromecânicos de maneira simplificada.

Figura 10 - Esquema da vista de topo do molde para lingotamento contínuo.

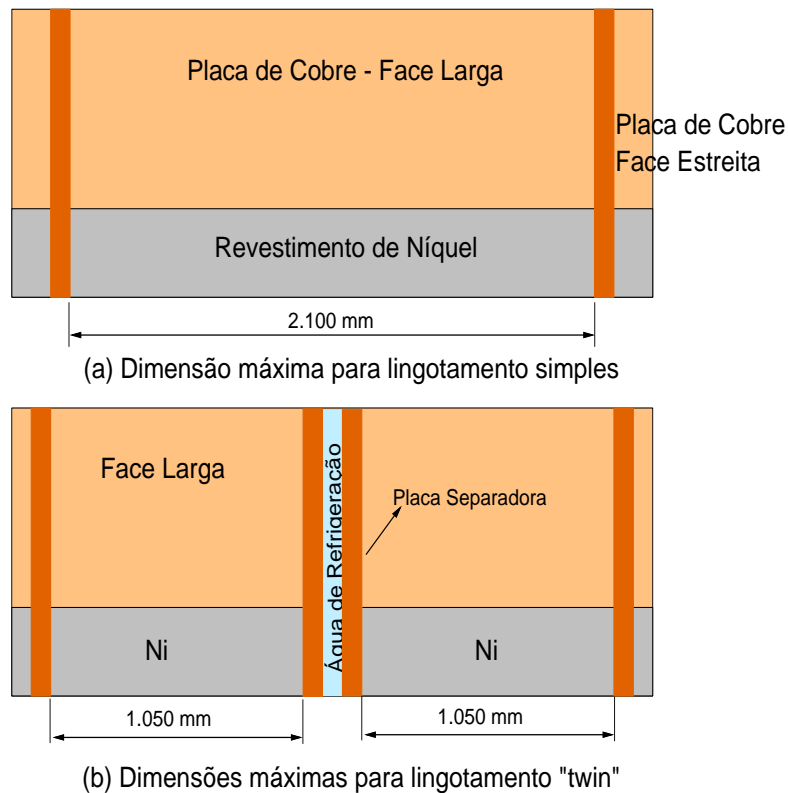
O lingotamento duplo consiste na subdivisão do molde, utilizando placas separadoras, com duas novas faces de cobre, de modo a se permitir que se possa produzir placas com pequenas larguras (no caso da CST, máximo de 1050mm). Isto é possível devido às características de projeto da MLC#2, com placas de cobre com 2560mm de largura na face larga, o que torna possível sua divisão, como mostrado na Figura 11. O processo vem sendo utilizado em outras usinas desde a década passada, o que levou a CST a incorporá-lo na MLC#2 como alternativa para o aumento de produtividade.

Figura 11 - Representação esquemática da vista de frente do molde da MLC#2 da CST; (a) Lingotamento simples ; (b) Lingotamento Duplo (Twin).

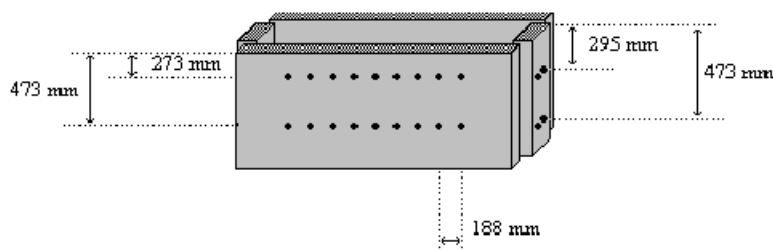
Os termopares são usados para coletar temperatura nos moldes, que processam sinais para o computador iniciando ações preventivas. O sistema de fixação de termopares no molde está evidenciado na Figura 12.

A localização dos termopares é crítica para a detecção dos “stickers”. Este sistema utiliza um arranjo de alta densidade de pares de termopares. Os termopares superiores estão localizados à 250 mm abaixo da parte superior da placa de cobre e os inferiores à 450 do mesmo.

Figura 12 - Esquema de fixação de termopares no molde.

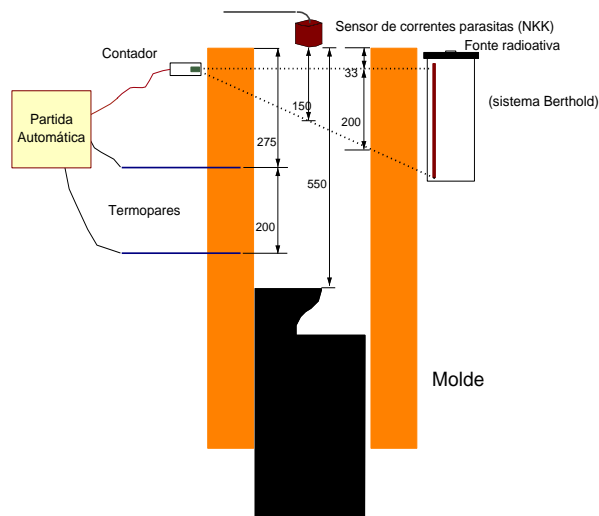
válvula, como mostrado na Figura 13. Nota-se, nesta figura, que o sistema radioativo (fornecido pela Berthold), pode auxiliar no controle da vazão da válvula submersa a partir de uma distância de 233mm do topo do molde, ao contrário do sistema de correntes parasitas, cujo controle se inicia a 150mm.

Após a partida, pode se manter o controle automático tanto com o sistema NKK, como com o sistema Berthold, mas, como este último sofre certa interferência das camadas de pó fluxante, resultando em menor precisão, o controle de nível é normalmente mantido com o sistema de correntes parasitas.

Figura 13 - Representação esquemática do posicionamento dos sensores de nível de aço no molde da MLC#2 da CST.

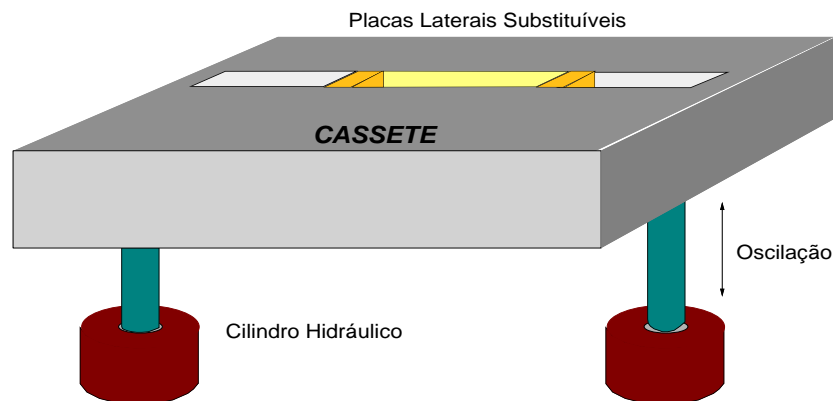
sentido que a velocidade de lingotamento. Quando o molde sobe, age como se estripasse a placa, e sua velocidade tem sentido contrário à da placa.

A utilização de um molde do tipo ressonante permite a adoção de cursos de oscilação pequenos (5mm) e de elevada freqüência (até 480 ciclos por minuto), reduzindo o índice de defeitos relacionados à marca de oscilação na superfície das placas, além de possibilitar a programação de diferentes curvas de oscilação, apropriadas para cada tipo de aço. No sistema, só oscila o sistema de cassette (constituído das placas de cobre e as jaquetas), através de um sistema hidráulico, como mostrado esquematicamente na Figura 14. Um ponto importante a salientar é a possibilidade de troca das placas de cobre da face estreita “in loco”, mantendo as placas da face larga. Isto fornece maior flexibilidade operacional, uma vez que a programação de fabricação de placas da CST contempla três diferentes espessuras.

Figura 14 - Esquema do molde mostrando o como ocorre a oscilação.

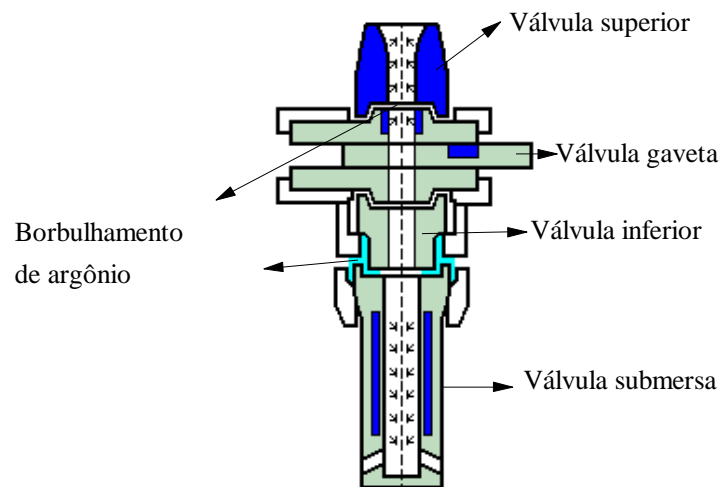
- Entre a válvula superior, placa superior e válvula gaveta sendo que o borbulhamento é contra obstrução. Vide Figura 15.
- Entre a válvula inferior do distribuidor e a válvula submersa sendo a selagem o objetivo;
- No cassete da válvula gaveta com o objetivo de refrigerar as placas.
- Na válvula submersa com o objetivo do borbulhamento contra obstrução.

Figura 15 - Esquema de uma válvula submersa.

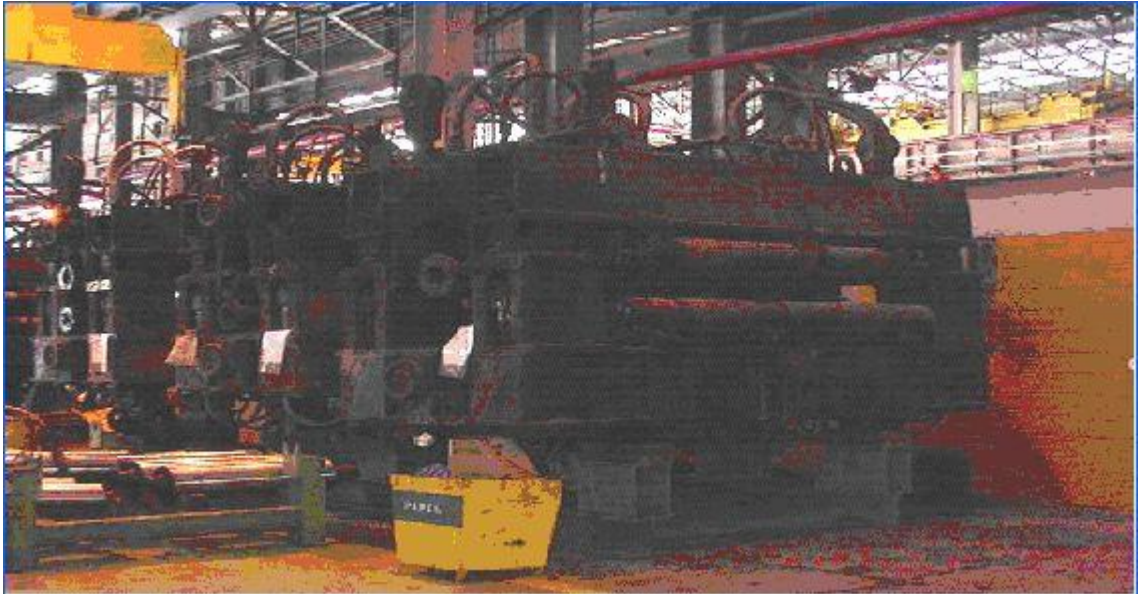
Segmento é um componente mecânico responsável pelo escoamento do aço que entra no molde, refrigerando-o sendo assim solidificando, possibilitando a formação da placa de aço.

Figura 16 - Fotos de alguns segmentos estocados na oficina.

Composto por mesa de rolos inferiores e superiores, sendo estes instalados após o molde e tem a função de manter a placa produzida em sua espessura especificada, transportando-a até a saída da máquina, quando esta placa já encontrar totalmente solidificada.

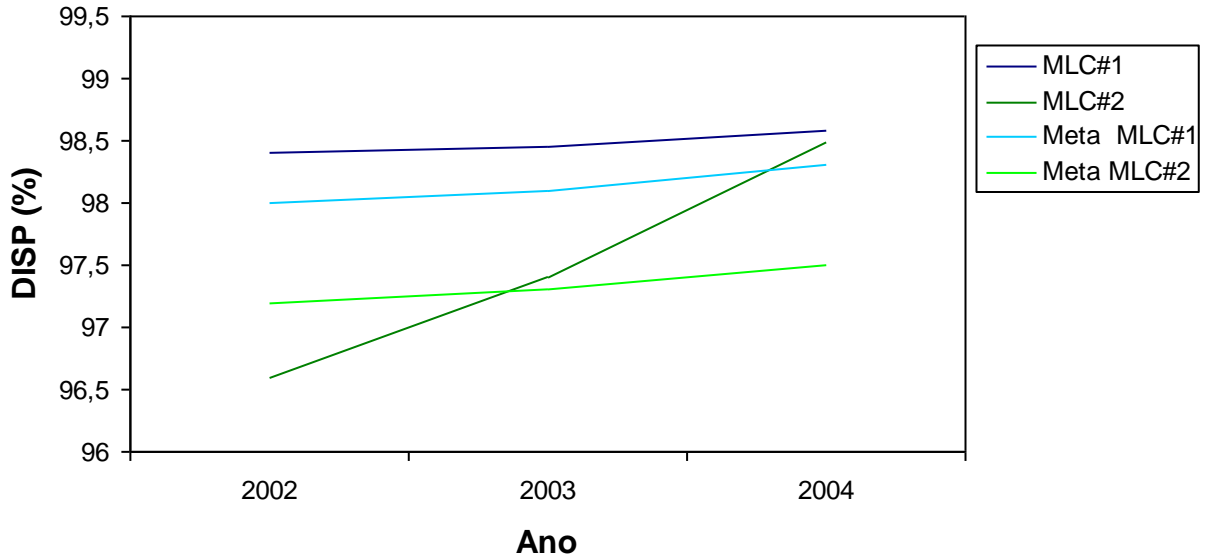
Figura 17 - Índice de Disponibilidade dos segmentos do Lingotamento Contínuo 1 e 2.

Índice de Disponibilidade (DISP(%))											
	Jan	Fev	Mar	Abr	Mai	Junh	Julh	Agos	Set	Out	Nov	Dez
MLC#1	98,64	98,58	98,54	98,56	98,66	98,64	98,59	98,44	98,57	98,61	98,54	98,61
MLC#2	98,76	99,24	98,49	98,4	98,48	98,33	98,42	98,6	98,43	98,07	98,27	98,37
Meta #1	98,3	98,3	98,3	98,3	98,3	98,3	98,3	98,3	98,3	98,3	98,3	98,3
Meta #2	97,5	97,5	97,5	97,5	97,5	97,5	97,5	97,5	97,5	97,5	97,5	97,5

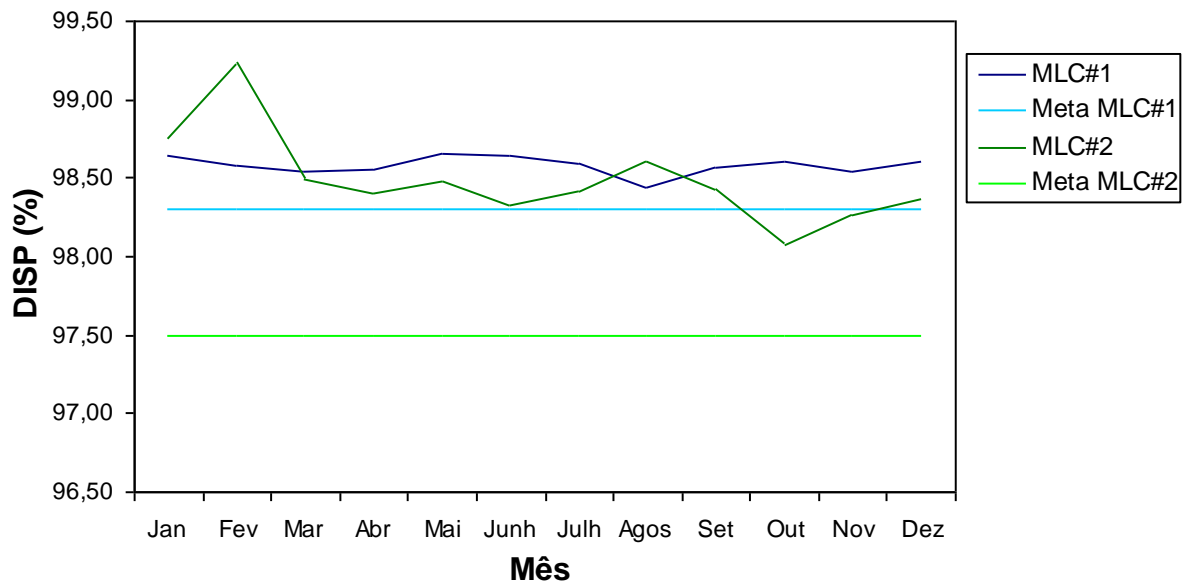
Figura 18 - Índice de Disponibilidade dos segmentos do Lingotamento Contínuo 1 e 2 no ano de 2004.
