REVISÃO BIBLIOGRÁFICA SOBRE DEFEITOS EM RODAS FERROVIÁRIAS

Trabalho de Conclusão de Curso apresentado ao Departamento de Engenharia Mecânica da Universidade Federal do Espírito Santo, como requisito parcial para obtenção do grau de Engenheiro Mecânico.

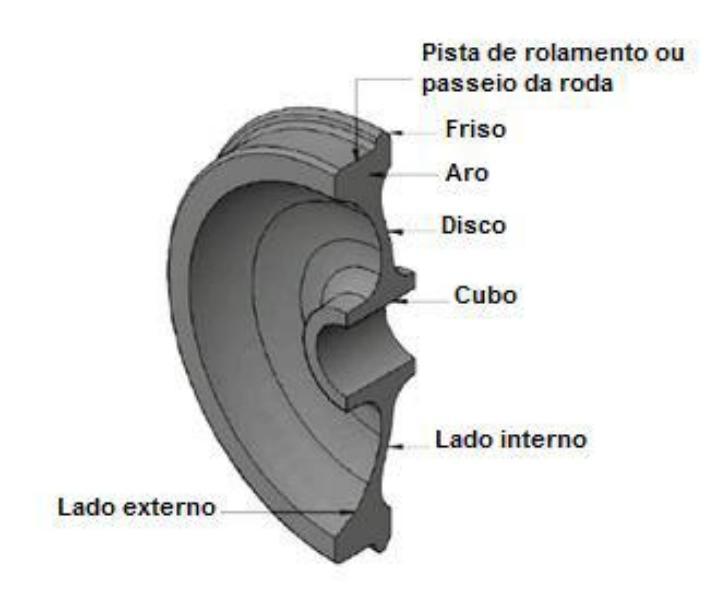
De modo geral, as rodas ferroviárias são compostas pelo cubo (por onde a roda é fixada ao eixo do rodeiro), disco, aro, pista de rolamento e friso. As regiões assim denominadas podem ser observadas na Figura 1.

Figura 1 - Desenho esquemático de uma roda ferroviária. Fonte: Adaptado de [4].

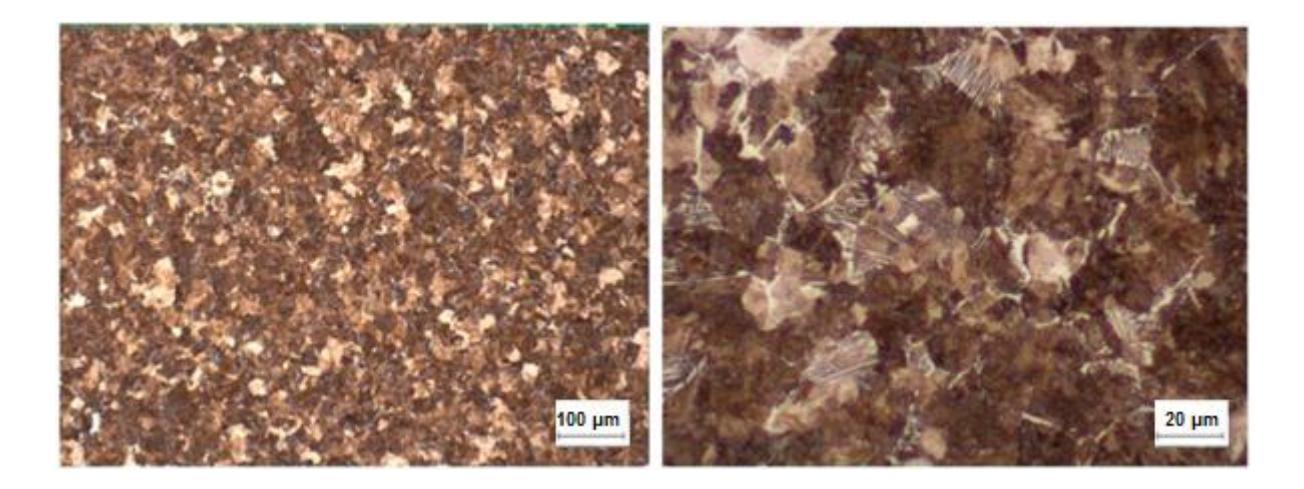
Soares *et al* [12] analisaram a microestrutura de uma roda da classe B por meio de microscopia óptica (Figura 2). Evidências claras de uma estrutura perlítica puderam ser observadas. Além disso, cementita (Fe₃C) e ferrita também são encontradas, devido à composição próxima à do ponto eutetoide e devido à elevada taxa de resfriamento no aro provocada pela têmpera.

Figura 2 - Microestrutura de roda classe B. Microscopia óptica. Fonte: Adaptado de [12].

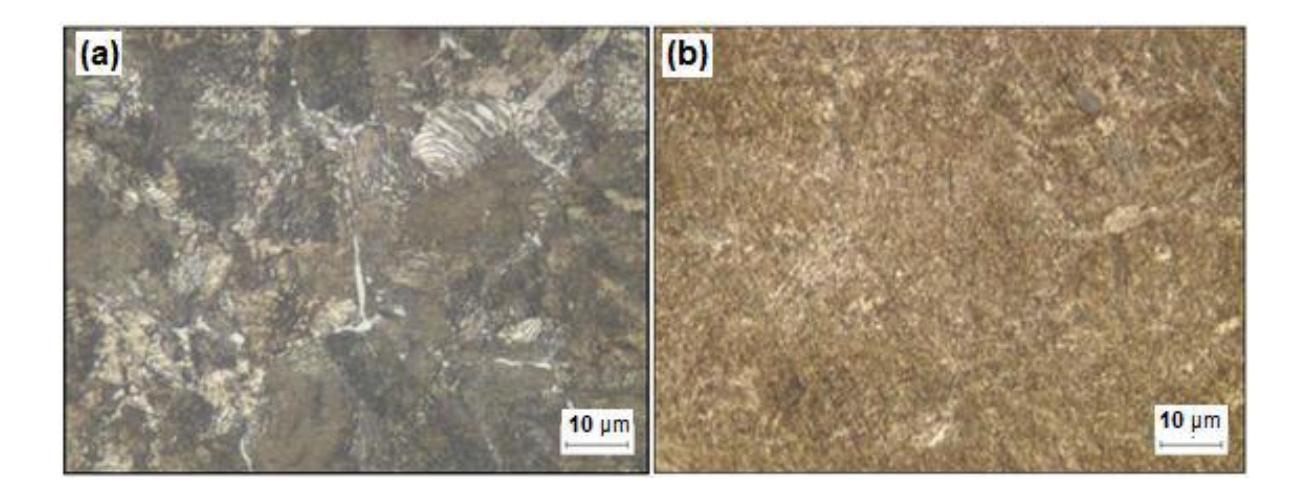
Maia *et al* [13] compararam a microestrutura de rodas forjadas da classe C com diferentes parâmetros de tratamento térmico. Martensita revenida foi observada na superfície das rodas submetidas a taxas de resfriamento mais elevadas (Figura 3 b). Já nas rodas que sofreram resfriamento mais lento, a microestrutura observada era composta de perlita e ferrita desde a superfície (Figura 3 a).

Figura 3 - Microestrutura de rodas classe C. (a) Resfriamento lento, com perlita e ferrita. (b) Resfriamento rápido, com martensita revenida. Fonte: Adaptado de [13]

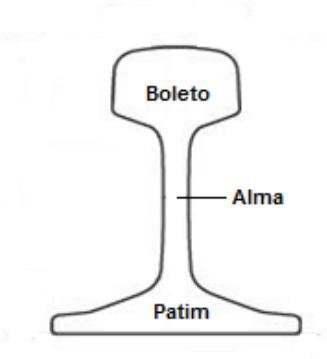
Os trilhos ferroviários, sobre os quais se movimentam as rodas, são compostos basicamente de patim, alma e boleto. O perfil típico de um trilho do tipo vignole pode ser observado na Figura 4.

Figura 4 – Perfil típico de trilho vignole. Fonte: Adaptado de [14].

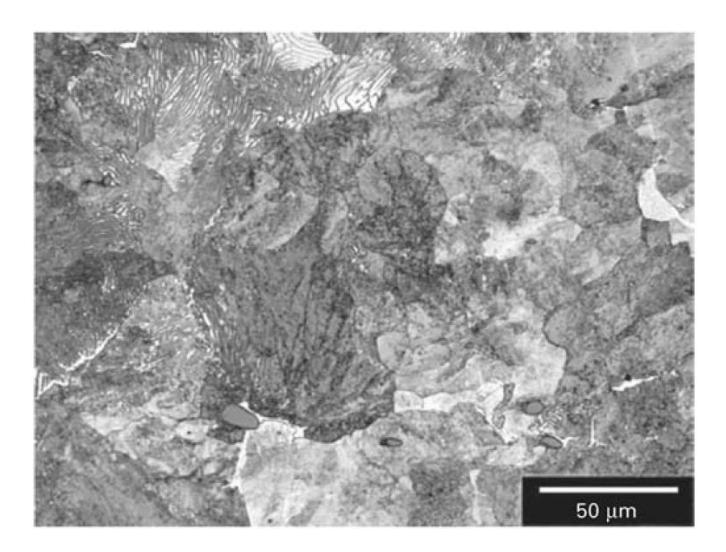
A microestrutura de trilhos pode variar em função da composição da liga e do tratamento térmico. Para trilhos fabricados em aço carbono de baixa liga e resfriados ao ar, a microestrutura resultante é a perlita, como pode ser visto na Figura 5 [1].

Figura 5 - Microestruta perlítica do boleto do trilho. Microscopia óptica, trilho grau 260 (0,81 %C). Fonte: [1].

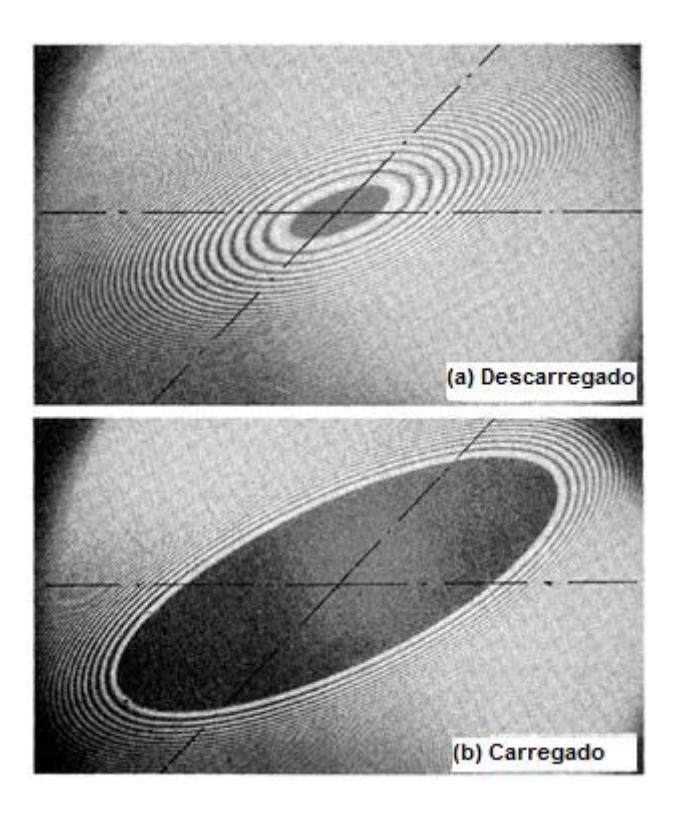
O interesse de Hertz no assunto surgiu após realizar experimentos de interferência ótica em lentes de vidro. A questão que o intrigava era se a deformação elástica das lentes, causada pela força que as mantinha em contato, poderia, ou não, exercer influência significativa na configuração das franjas de interferência.

Figura 6 - Franjas de interferência no contato entre duas lentes cilíndricas cujos eixos estão orientados a 45°. (a) Descarregado. (b) Carregado. Fonte: Adaptado de [15].

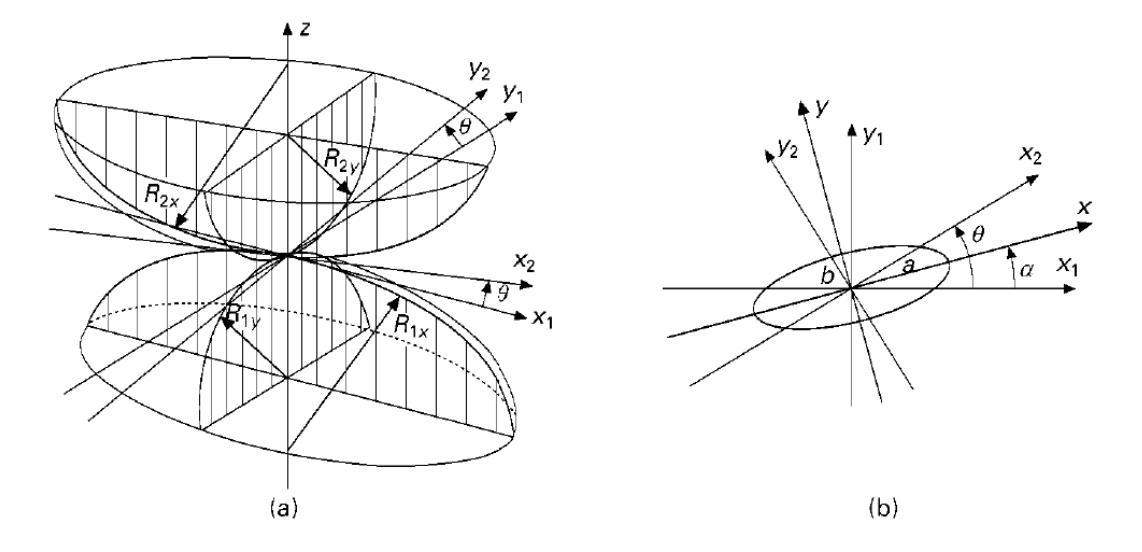
Um contato Hertziano genérico pode ser descrito como na Figura 7. Dois corpos inicialmente tocam-se em um único ponto, o qual define a origem de dois sistemas de coordenadas retangulares com um eixo comum, Z, perpendicular. Conhecendo-se os raios principais de cada corpo (R1x, R1y, R2x, R2y) a geometria de ambos pode ser descrita. Os raios principais são definidos como o maior e o menor raio de curvatura no ponto de contato. As direções X e Y de cada sistema são definidas nas direções dos raios principais de cada corpo. A geometria do contato, portanto, é descrita em função dos raios principais e do ângulo θ entre os eixos dos corpos [1].

Figura 7 - Contato Hertziano genérico entre dois sólidos: (a) Corpos em contato. (b) Área de contato elíptica. Fonte: [1].

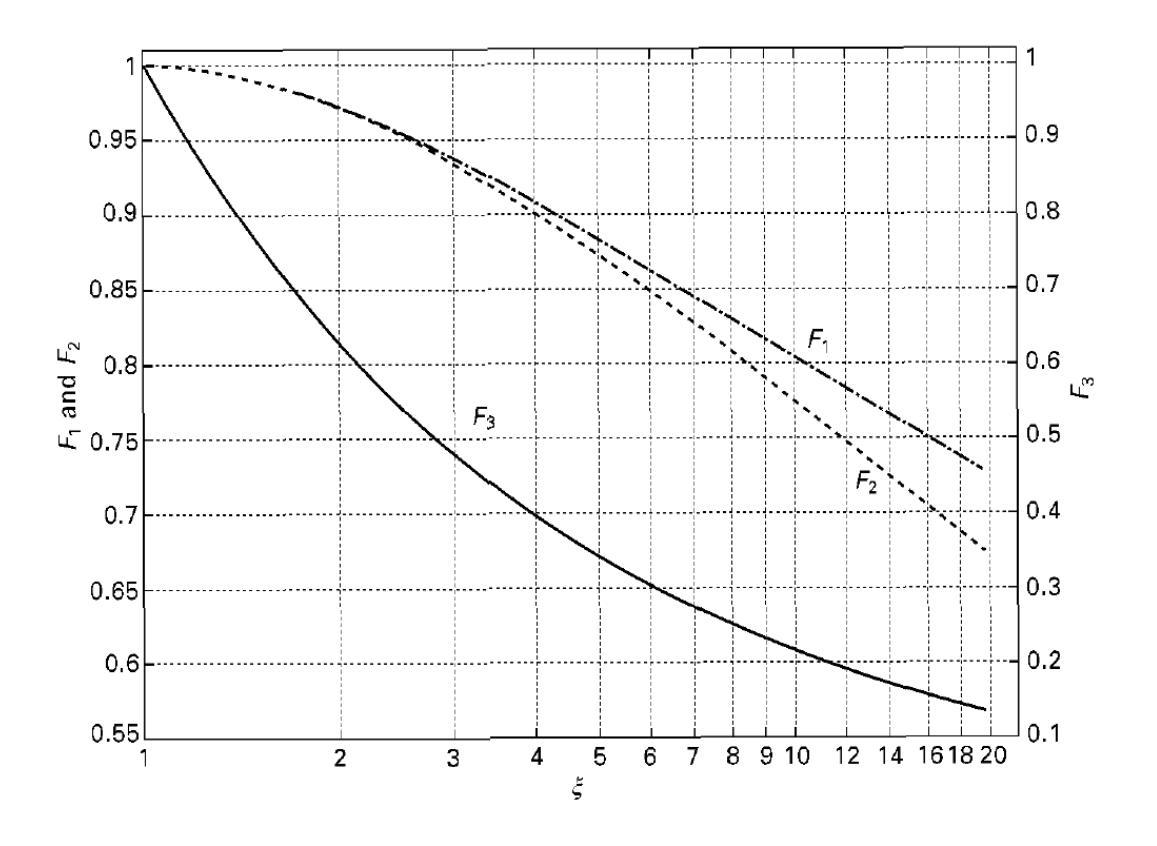
Figura 8 - Fatores de correção para o contato elíptico. Fonte: [1].

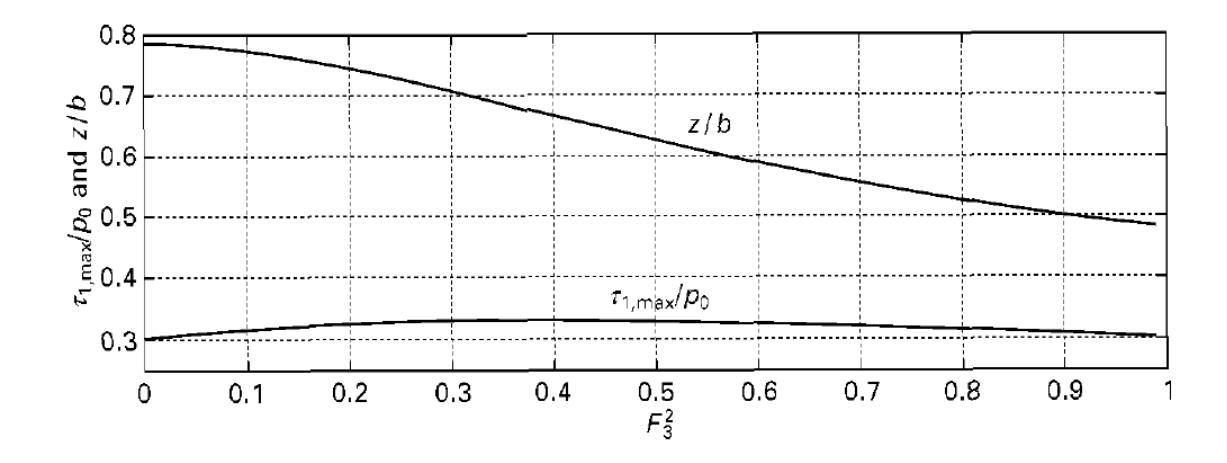
A distribuição de tensões na interface de contato produz tensões no interior de ambos os corpos. Dentre as tensões produzidas, destaca-se a máxima tensão de cisalhamento (τ_{1max}) já que o escoamento plástico deverá ocorrer quando τ_{1max} exceder a tensão de escoamento para cisalhamento. A localização e a magnitude dessa tensão máxima de cisalhamento no interior do corpo são dadas pela Figura 9 para o contato elíptico [1].

Figura 9 - Magnitude e localização da tensão máxima de cisalhamento. Fonte: [1].

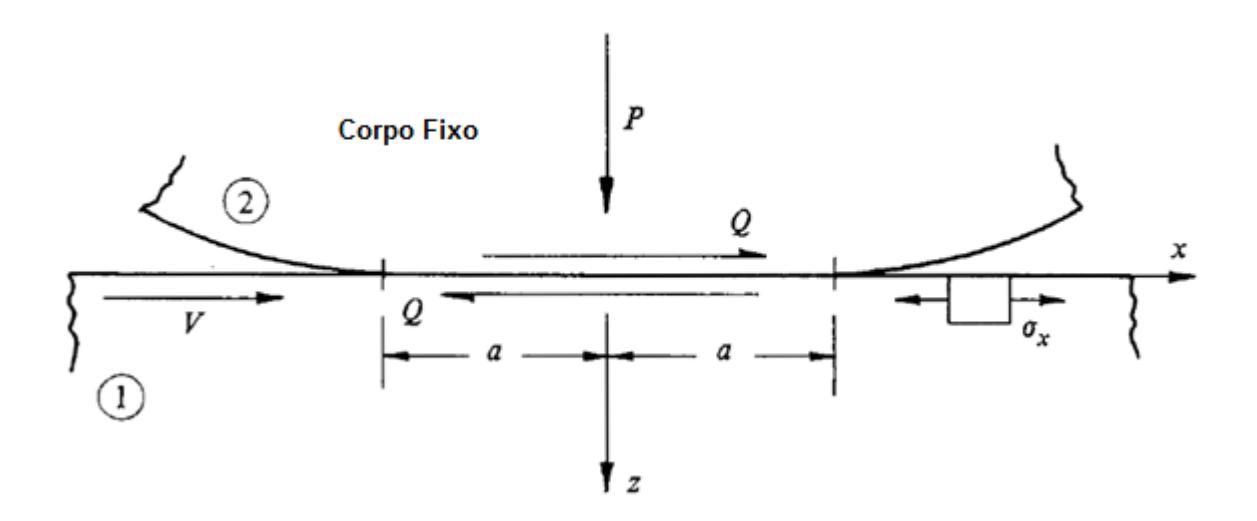
O efeito da força tangencial no contato entre corpos foi analisado por Johnson [15]. Quando a força tangencial é suficientemente grande, dá-se o deslizamento, situação em que a velocidade relativa entre as superfícies em contato é diferente de zero. A Figura 10 retrata o caso de um corpo com perfil curvo deslizando sobre uma superfície plana a uma velocidade constante. Nesse caso, o corpo sobre a superfície plana desliza da direita para a esquerda, de forma que a situação pode ser representada analogamente com o corpo plano movendo-se da esquerda para a direita sob o corpo curvo fixo.

Figura 10 - Contato com deslizamento entre um corpo curvo e um plano. Fonte: Adaptado de [15].

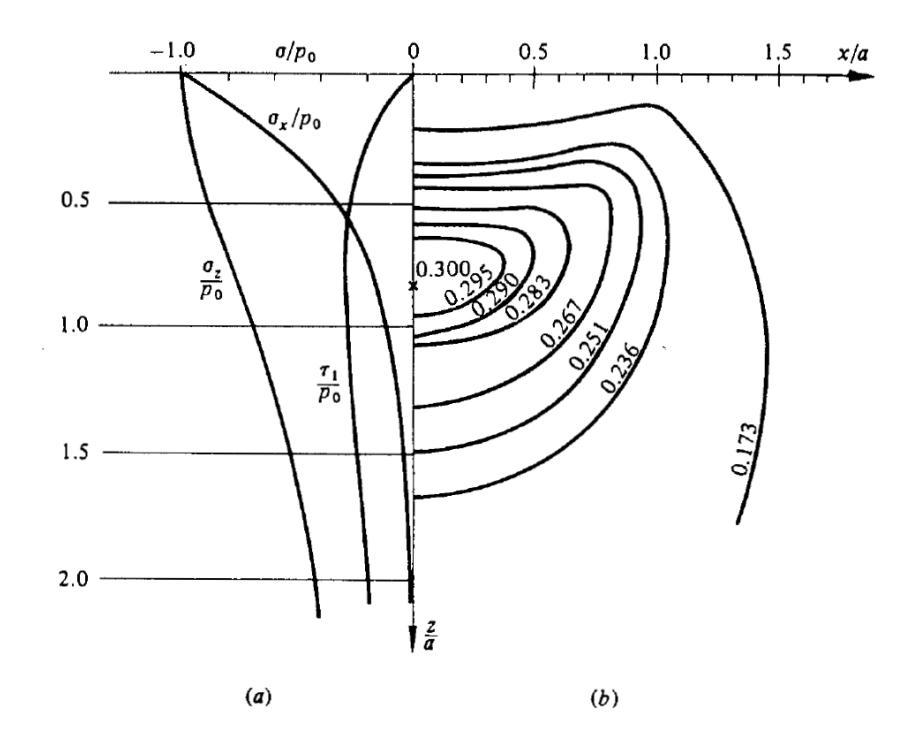
A variação das tensões σ_x , $\sigma_z \in \tau_1$ no interior dos sólidos pode ser representada como na Figura 11, bem como as curvas de nível correspondentes à tensão principal de cisalhamento.

Figura 11 - Contato entre cilindros: (a) Tensões subsuperficiais ao longo do eixo de simetria, (b) curvas de nível da tensão de cisalhamento principal. Fonte: [15].

Em comparação ao caso em que há apenas a força normal agindo sobre o cilindro (Figura 11), as curvas de nível mostram que a localização da tensão de cisalhamento máxima desloca-se do eixo Z e aproxima-se da superfície. Essa aproximação será tão maior quanto maior for o coeficiente de atrito entre os corpos. Será exposto, posteriormente, que esse efeito está relacionado com a região em que surgirão as trincas causadas por fadiga de contato de rolamento (FCR) [10], bem como com a predominância de um dado mecanismo de desgaste em rodas ferroviárias [7].

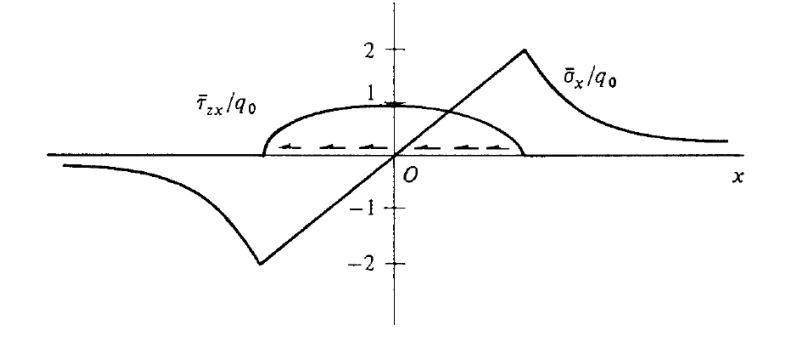
Além da tensão de cisalhamento, o deslizamento faz surgir tensões normais na direção X na superfície do plano, como mostra a Figura 12:

Figura 12 - Tensões na superfície devido à força de atrito. Fonte: [1].

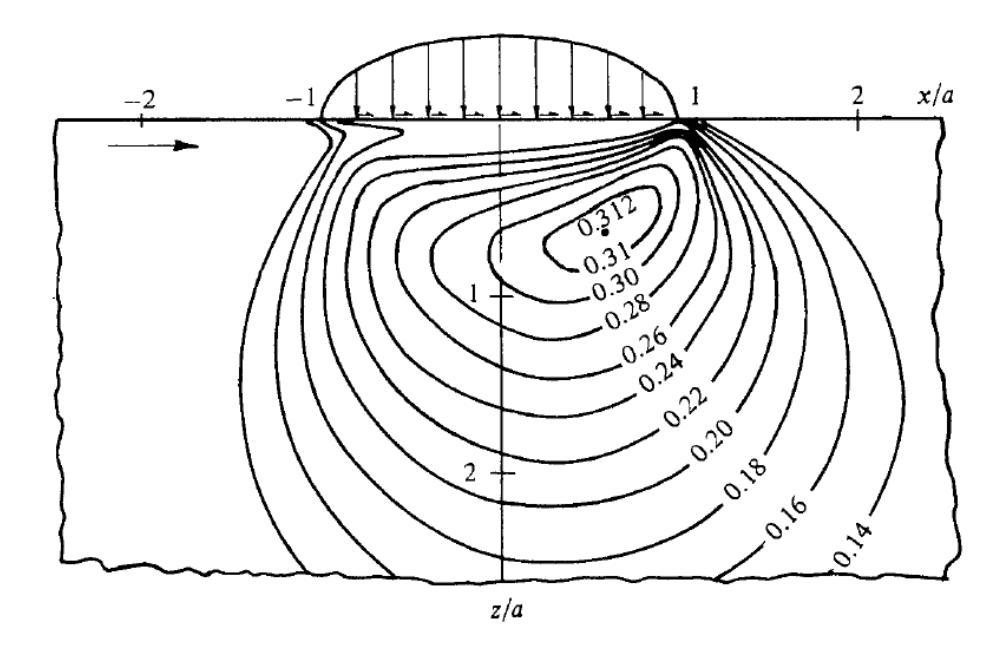
No interior do sólido, para μ = 0,2, os efeitos combinados da força normal e da força tangencial produzem tensões principais de cisalhamento, τ_1 , como mostra a figura abaixo.

Figura 13 - Curvas de nível da tensão principal de cisalhamento na subsuperfície do contato com deslizamento. Fonte: [15].

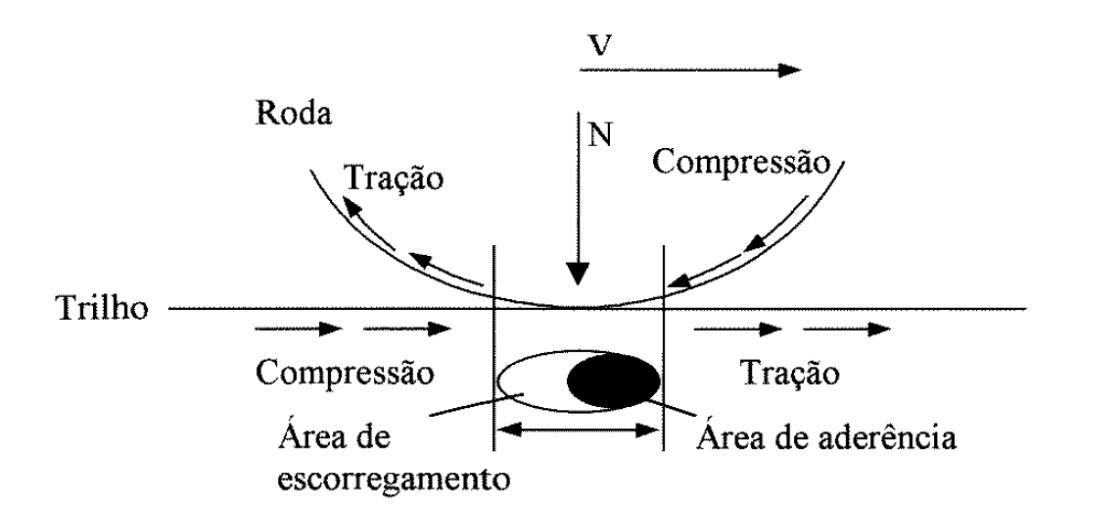
No caso da roda ferroviária, ao rolar sobre o trilho, mesmo que não haja aceleração ou frenagem, existe uma resistência ao movimento. A roda sofre uma compressão na região anterior ao contato e o trilho é submetido a tração. Essa configuração se inverte na região posterior ao contato. Devido a isso, a roda e o trilho estão sujeitos a deformações relativas durante o rolamento, o que gera forças tangenciais no contato e, potencialmente, microescorregamento [16].

Figura 14 - Aderência e escorregamento devido às deformações elásticas. Fonte: [16].

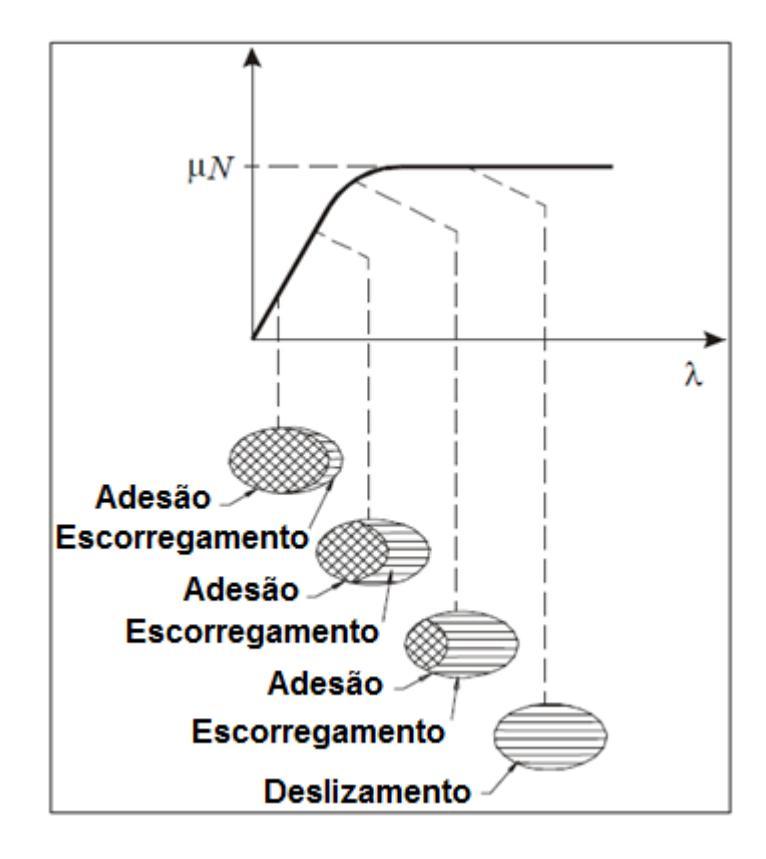
O microescorregamento devido ao rolamento dá-se na região posterior do contato e a área de adesão é localizada na região anterior. A área em que ocorre o microescorregamento tende a crescer com o aumento da tração aplicada à roda, até que não haja região de adesão no contato. Nesse caso, deslizamento generalizado ocorre em todo o contato e a força tangencial na superfície da roda atinge um valor máximo e igual à força de atrito no deslizamento [2]. Esse comportamento pode ser observado na Figura 15, com a força de atrito (μ N) em função do escorregamento relativo (λ), dado pela razão entre a velocidade relativa das superfícies e a velocidade linear das superfícies.

Figura 15 - Relação entre força de atrito (μN) e escorregamento relativo (λ). Fonte: Adaptado de [2].

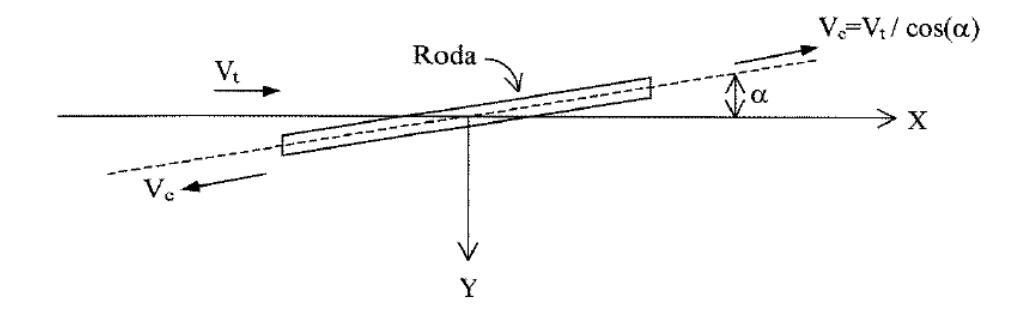
Além do microescorregamento na direção logintudinal, devido ao rolamento e a forças tangenciais na aceleração ou frenagem, a interação entra a roda e o trilho produz outros fenômenos que atuam na região de contato, como o microescorregamento lateral e o *spin* [2]. O microescorregamento lateral depende do ângulo de ataque (α) da roda no trilho e atua na direção transversal à direção de rolamento. A posição da roda sobre o trilho que causa o surgimento do ângulo de ataque deve-se ao movimento ondulatório do veículo ferroviário e à dinâmica do rodeiro em curvas. O ângulo de ataque e as velocidades de translação (Vt) e circunferencial (Vc) são representados na Figura 16.

Figura 16 - Velocidades e ângulo de ataque na vista superior de uma roda deslocando-se sobre um trilho. Fonte: [16].

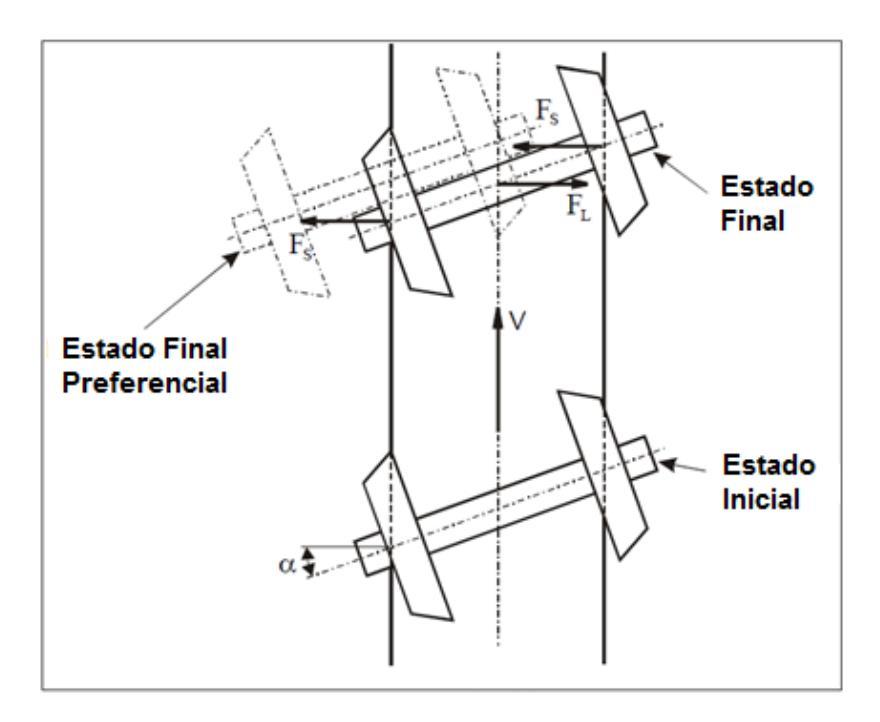
Na Figura 17, forças devido à conicidade da roda ou ao friso (FL) atuam de forma a impedir que o rodeiro siga a direção preferencial do rolamento da roda, seguindo, então, a direção do trilho. Nessas condições, uma força de microescorregamento (Fs) é observada devido ao movimento (ou à tendência de movimento) lateral sobre os trilhos [2].

Figura 17 - Escorregamento e força laterais num trecho tangente. Fonte: Adaptado de [2].

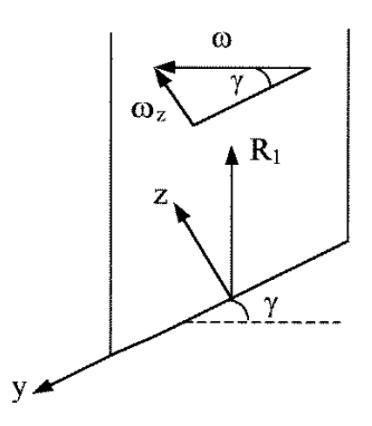
plano de contato. Nesse caso, regiões diferentes do contato rolam em trajetórias com diferentes raios em relação ao eixo central da roda. Sendo assim, uma resistência rotacional surge na área de contato e uma componente de rotação ω_z pode ser definida em torno do eixo Z [16].

Figura 18 - Representação do spin devido à conicidade da roda. Fonte: [16].

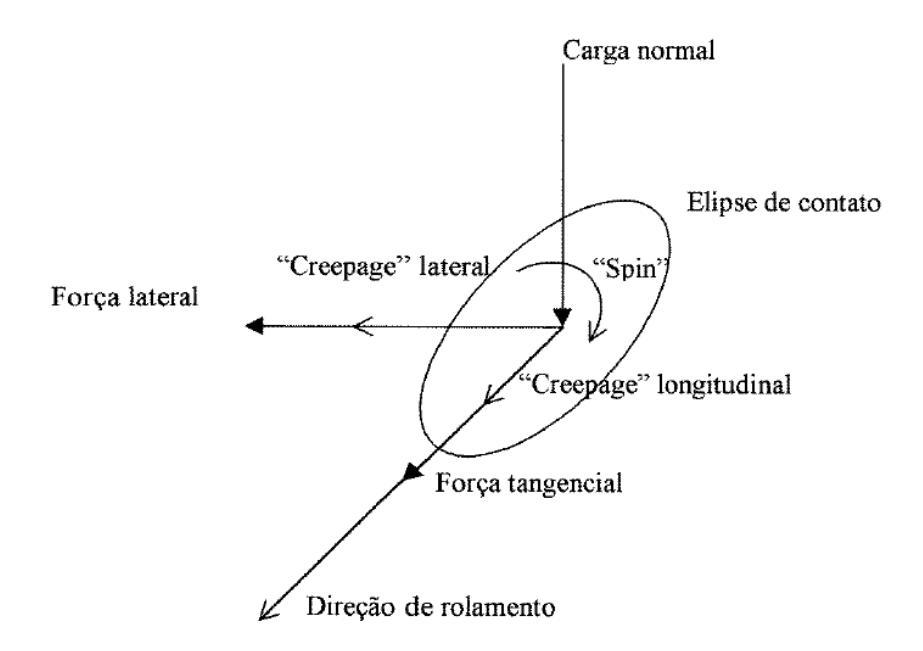
As principais forças atuantes na região do contato roda-trilho são consequências dos eventos descritos anteriormente e estão representadas em conjunto na figura abaixo. As forças tangenciais atuam na direção longitudinal ou lateral, enquanto o momento de *spin* atua no eixo perpendicular à superfície de contato.

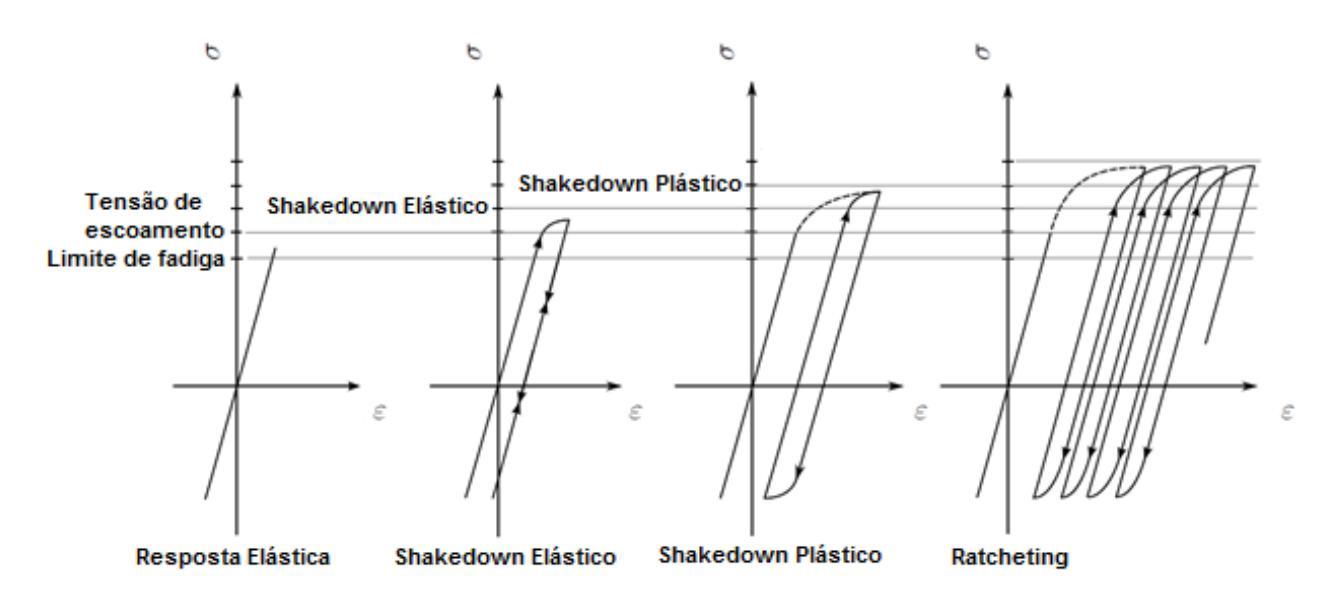
Os quatro casos anteriores são representados na figura a seguir. Para cada caso há uma tensão limite abaixo da qual se dá o fenômeno. A condição mais adequada para projeto e operação é aquela que evita a plasticidade cíclica, reduzindo, portanto, as taxas de desgaste e degradação superficial devido ao contato [3].

Figura 20 - Respostas do material a diferentes intensidades de carregamento cíclico. Fonte: Adaptado de [18].

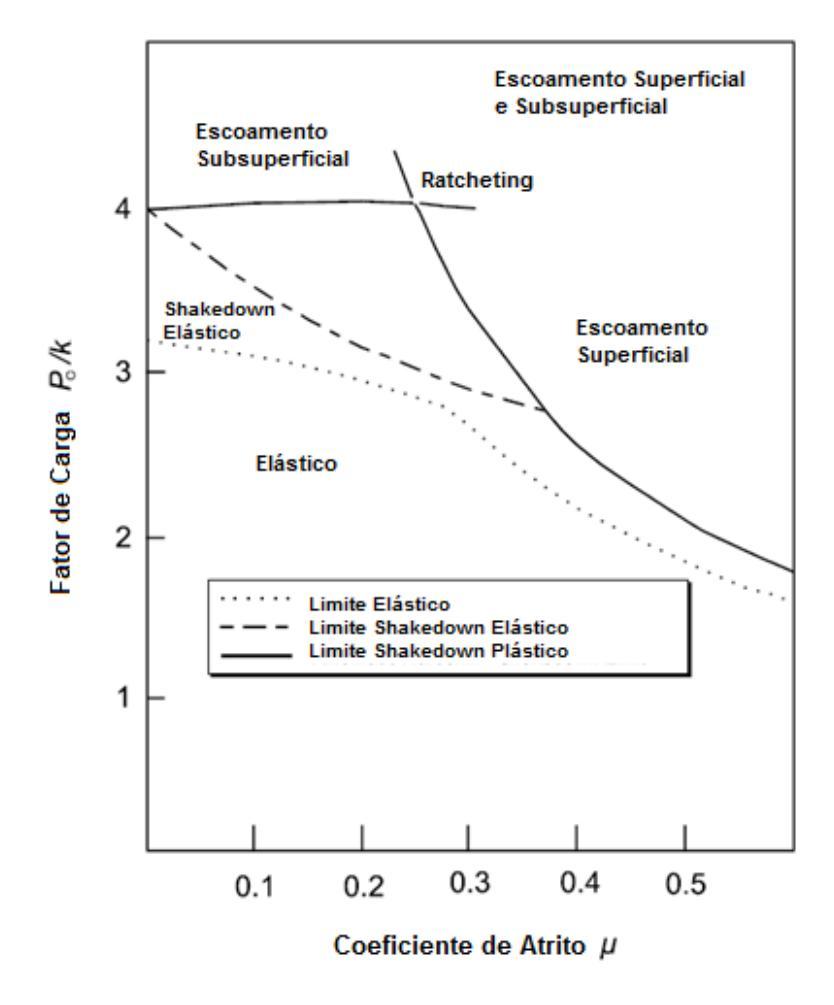
Figura 21 - Diagrama de Shakedown. Fonte: Adaptado de [10].

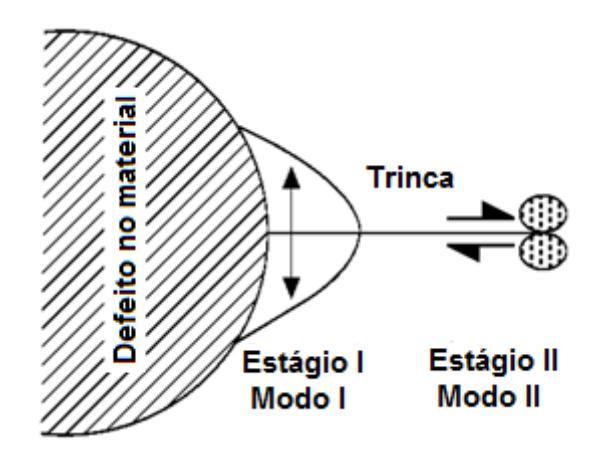
compressão e, após aliviado o carregamento, um campo de tensões residuais de tração surge próximo ao defeito. Portanto, a trinca, nesse estágio inicial (Estágio I), está sujeita ao modo de abertura de propagação (Modo I). No entanto, o efeito do campo residual de tração é altamente localizado na proximidade do defeito e, uma vez fora dessa região, a trinca passa a se propagar devido à tensão de cisalhamento principal no material, seguindo o Modo II (deslizamento) [1].

Figura 22 - Representação da nucleação e crescimento de trinca de FCR a partir de defeito subsuperficial. Adaptado de [1].

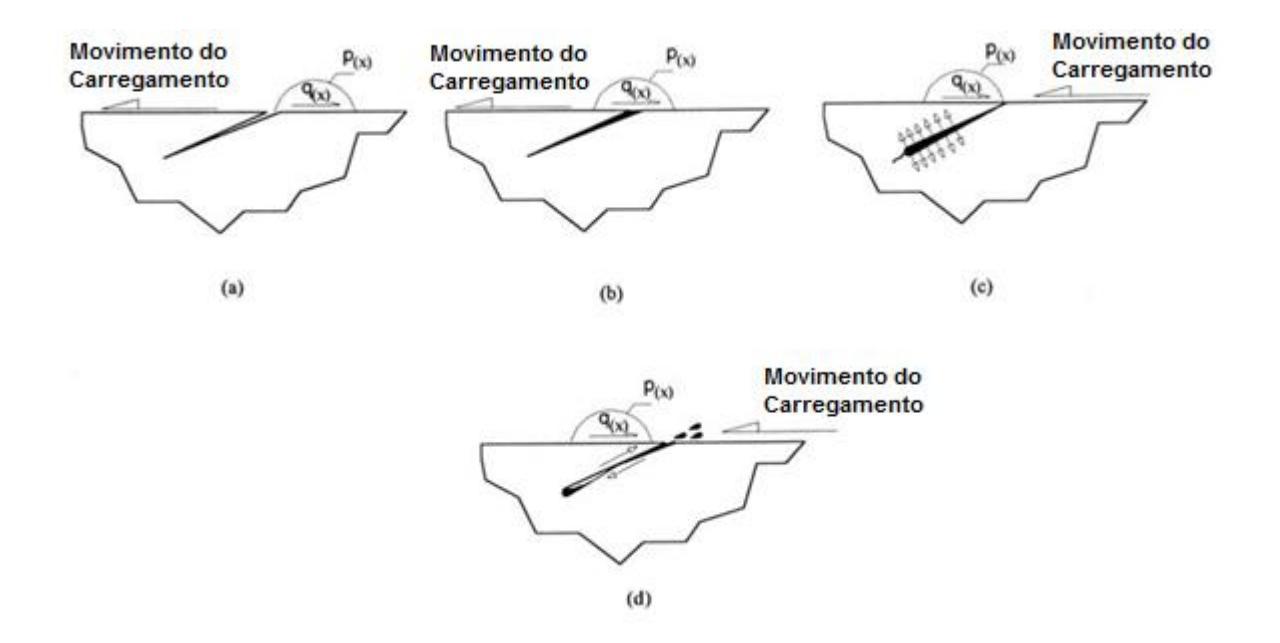
A presença de água e lubrificantes reduz o atrito entre as faces da trinca, facilitando a propagação pelo Modo II (Figura 23 d). Além disso, devido às tensões de compressão deslocando-se pela superfície (Figura 23 a) no contato de rolamento, a abertura da trinca é fechada quando esta encontra-se na região de contato (Figura 23 b). Dessa forma, os fluidos no interior da trinca são aprisionados e comprimidos, produzindo tensões de tração na ponta da trinca (Figura 23 c), o que possibilita uma severa propagação pelo Modo I [10].

Figura 23 - Representação do crescimento de trincas superficiais potencializado pela presença de fluidos. Fonte: Adaptado de [3].

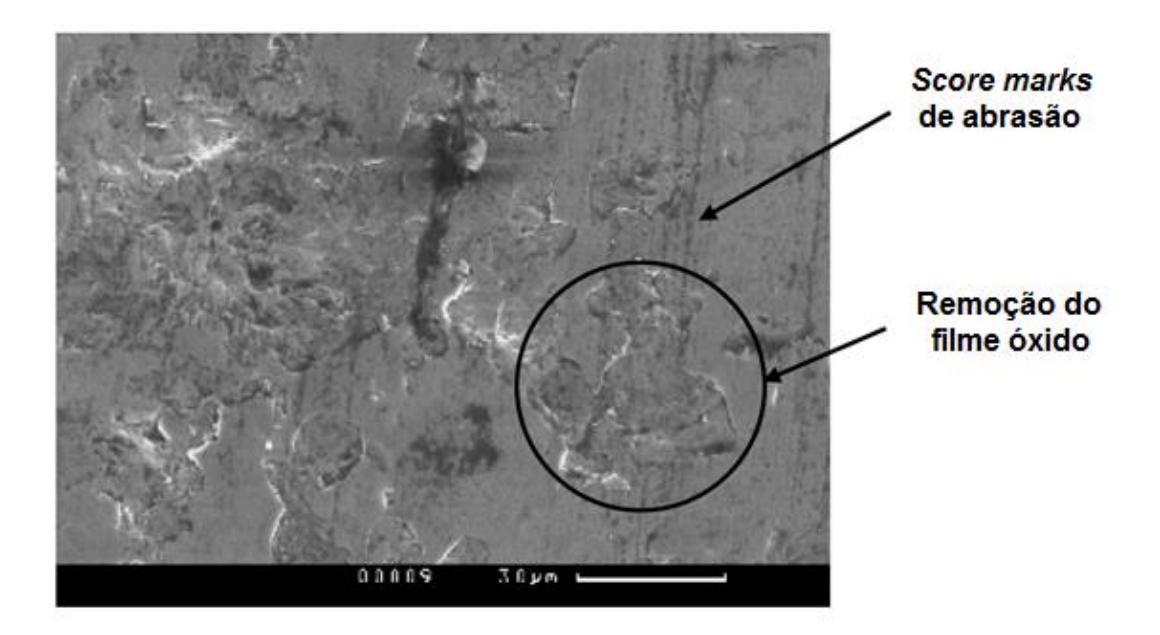
Esse mecanismo de desgaste tipicamente ocorre no contato entre o topo do boleto e a pista de rolamento da roda, associado a trechos tangentes (sem curvas) da ferrovia [1]. A Figura 24 apresenta a micrografia da superfície desgastada obtida em um ensaio com tribômetro na configuração *twin disc*. Nela é possível observar a ocorrência de *score marks* de abrasão e evidências da remoção da camada de óxidos na superfície, em conformidade com o observado em situações reais de desgaste oxidativo de trilhos e rodas [7].

Figura 24 - Micrografia da superfície desgastada em ensaio *twin disc* com características de desgaste oxidativo. Fonte: Adaptado de [7].

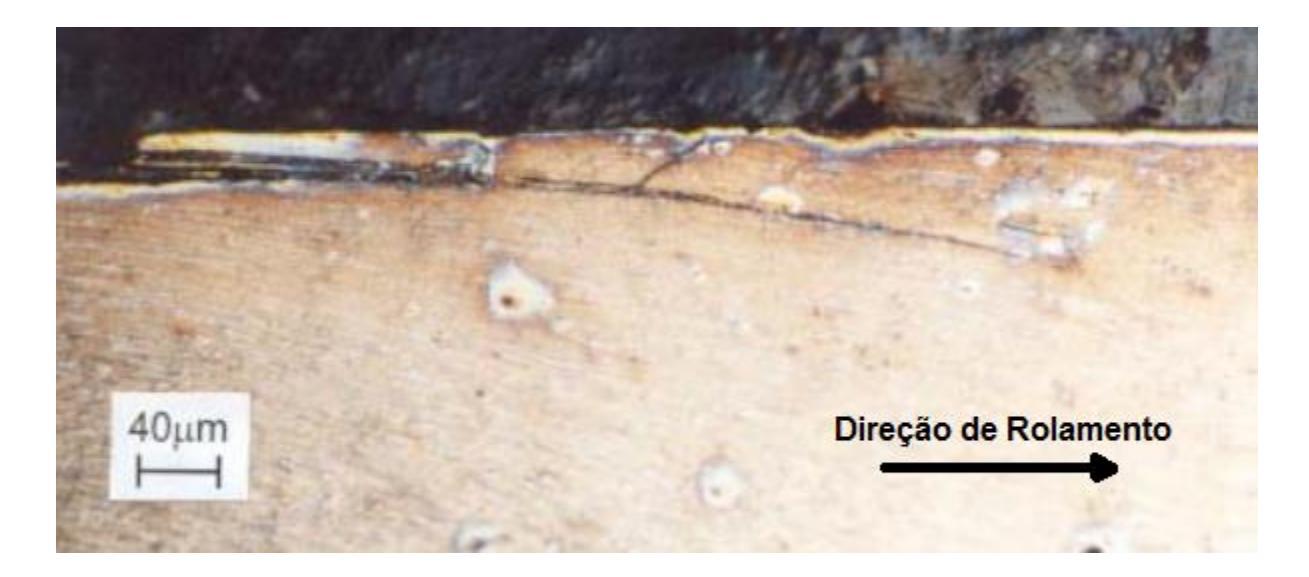
A nucleação e a propagação dessas trincas derivam dos mecanismos descritos para a fadiga de contato de rolamento, expostos anteriormente neste capítulo. Esse processo tende a ocorrer em condições de contato mais severas do que as do desgaste oxidativo, com maiores forças tangenciais e escorregamento [1]. De modo geral, as trincas seguem a orientação da microestrutura deformada plasticamente na superfície, como pode ser observado na micrografia obtida do ensaio *twin disc*, na Figura 25 [7].

Figura 25 - Micografia da superfície desgastada, seção na direção de rolamento, ensaio *twin disc.* Fonte: Adaptado de [7].

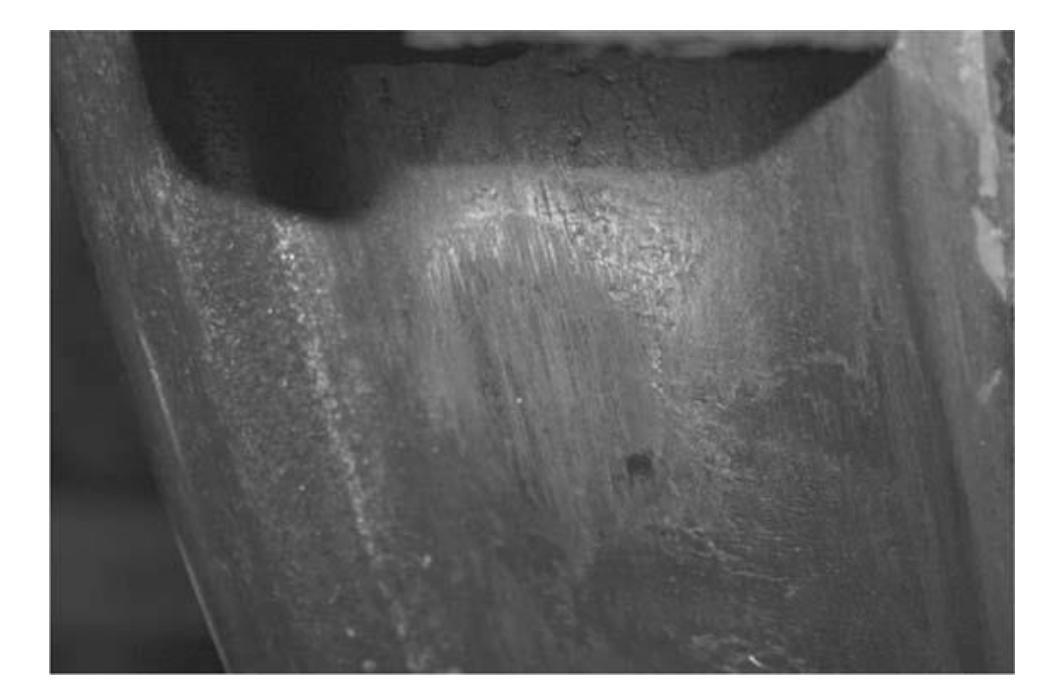
O calo de roda é um defeito geométrico discreto na pista de rolamento, caracterizado pela alteração do raio numa pequena seção da roda, o que introduz cargas de impacto no contato [1]. Um exemplo desse defeito é apresentado na Figura 26.

Figura 26 - Calo de roda. Fonte: [1]

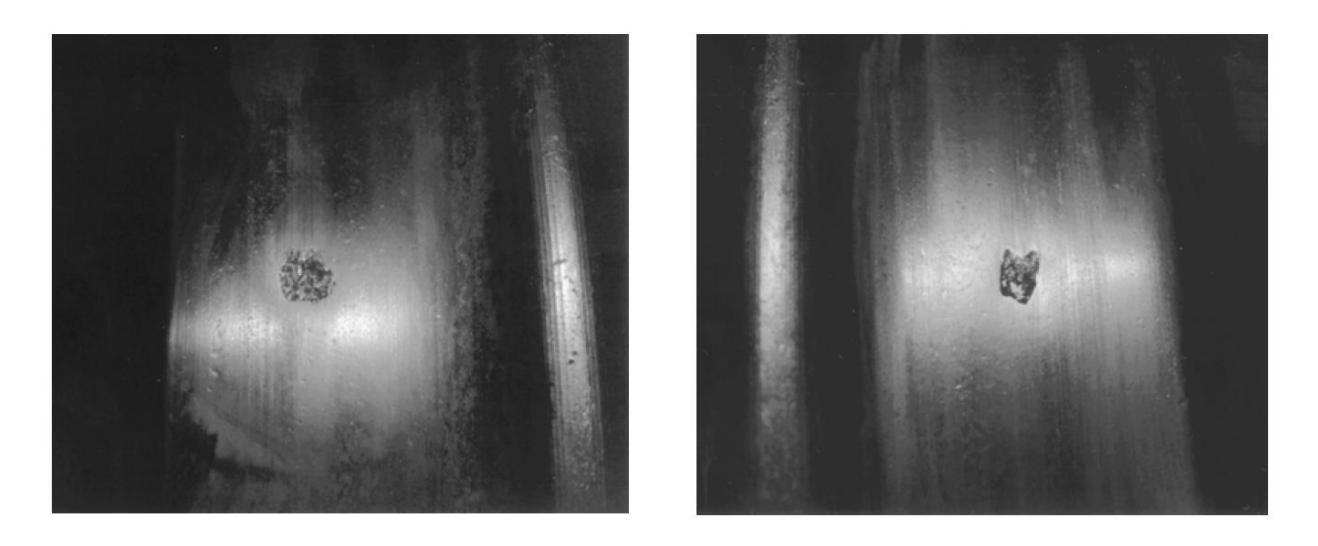
Calos de roda são facilmente identificados pelo dano presente nas mesmas posições angulares em ambas as rodas do rodeiro. A Figura 27 mostra o lascamento

(*spalling*) da martensita formada em regiões de calo de roda em duas rodas de um mesmo rodeiro [10].

Figura 27 - Lascamento (*spall*) de martensita em calos de roda formados em duas rodas de um mesmo rodeiro. Fonte: [10].

As Figuras 27 e 31 ilustram o defeito tradicionalmente classificado como *spalling*: o lascamento da região martensítica formada em calos de roda.

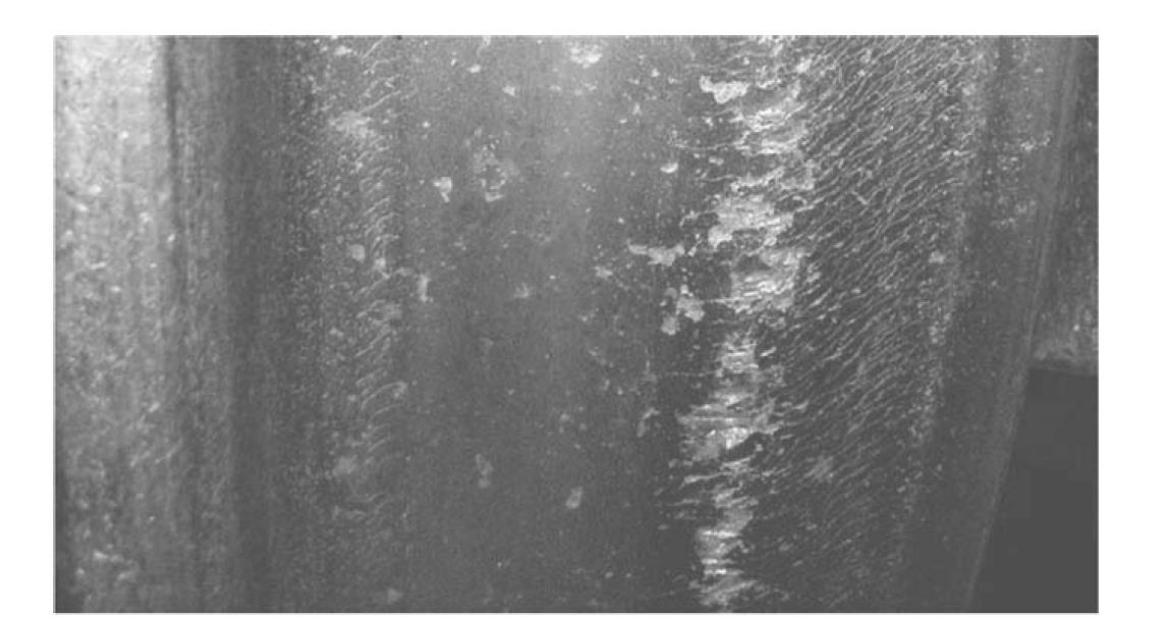
O *shelling* é um das mais visíveis manifestações de defeito na pista de rolamento das rodas ferroviárias. Esse defeito é resultante da propagação de trincas, sejam elas iniciadas por fadiga de contato de rolamento ou por fratura de martensita gerada na superfície da roda [10]. As trincas se propagam devido aos ciclos de carregamento provocados pelo rolamento e se unem abaixo da superfície, causando a remoção de porções do material na forma de escamas.

Figura 28 - Roda afetada por shelling. Fonte: [1].

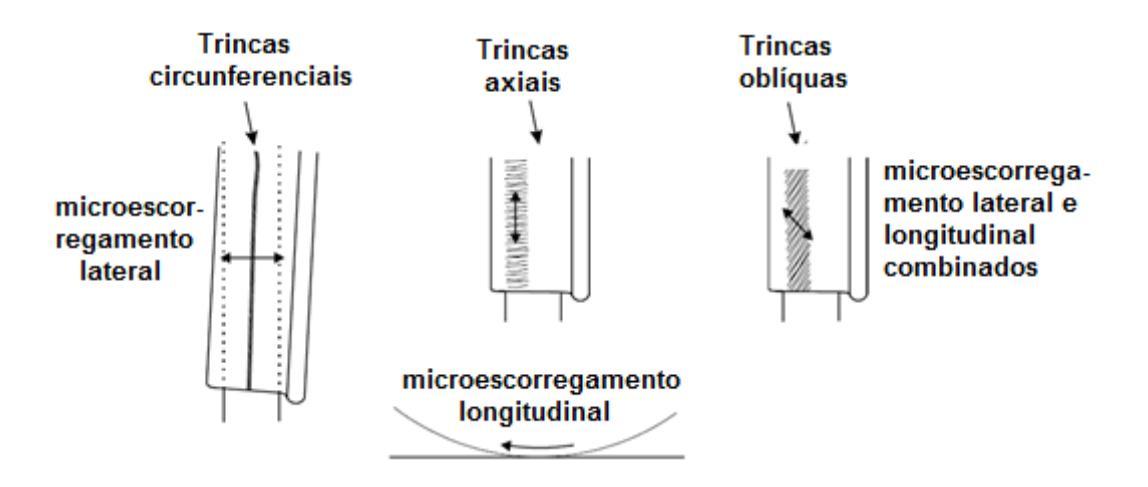
As trincas propagadas por FCR na pista de rolamento tendem a apresentar a abertura numa direção perpendicular ao microescorregamento resultante na superfície. Esse fenômeno fornece indícios de fatores operacionais que influenciam na propagação das trincas [10] e é representado na Figura 29.

Figura 29 - Relação entre a direção do microescorregamento resultante e a direção das trincas de FCR na superfície. Fonte: Adaptado de [10].

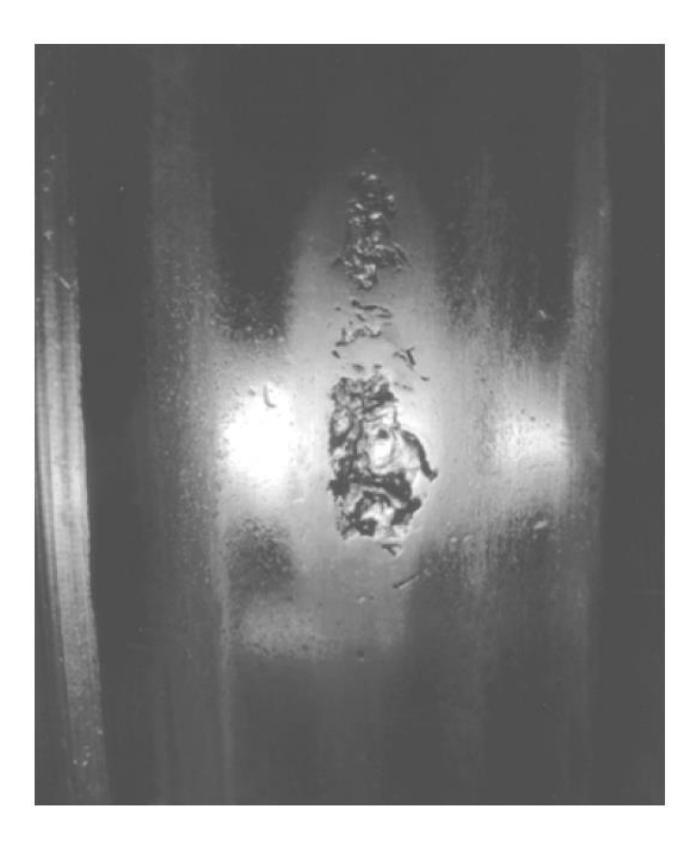
propagar ao longo da circunferência da roda, produzindo *shelling* [10], como mostra a Figura 30.

Figura 30 - Estágio intermediário de *shelling* sendo formado a partir do lascamento (*spall*) em um calo de roda. Fonte: [10].

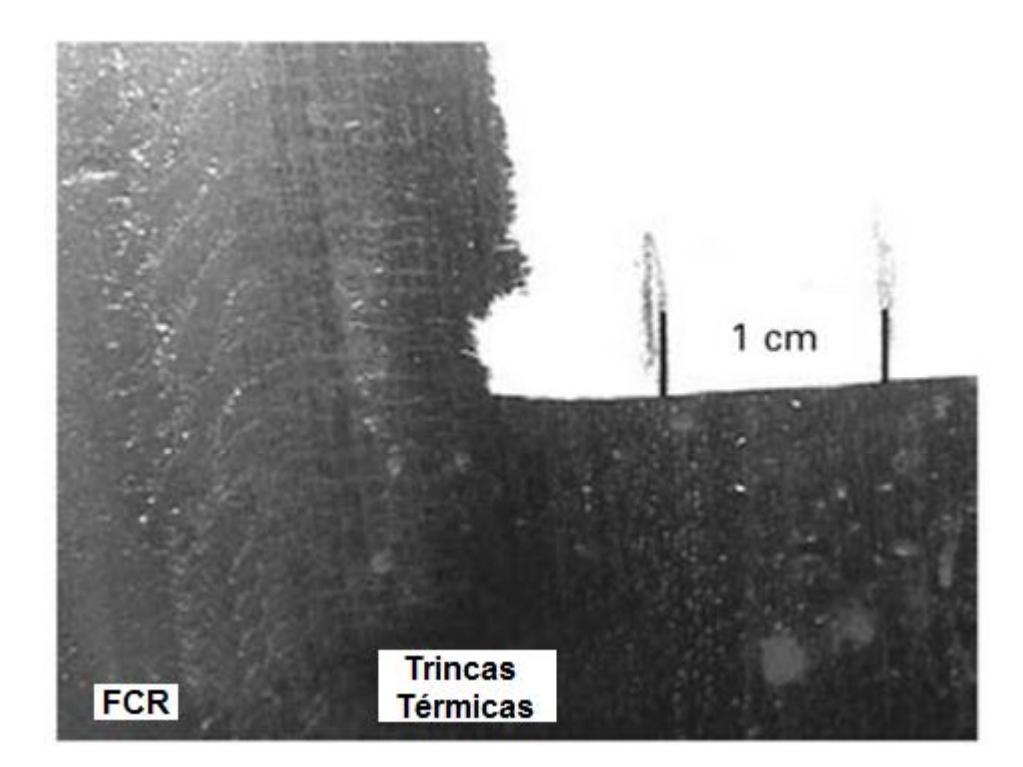
As trincas térmicas são diferenciadas visualmente das trincas de fadiga devido ao comprimento e à orientação que apresentam. Na superfície da roda, enquanto as trincas de fadiga tendem a ser estreitas, alongadas e apresentarem diferentes ângulos, as trincas térmicas geralmente apresentam separação entre as superfícies da trinca e sempre são orientadas axialmente [10].

Figura 32 - Roda com trincas térmicas (região central da pista de rolamento, próximas à fita adesiva), trincas de FCR são observadas à esquerda. Fonte: Adaptado de [1].
