REVISÃO BIBLIOGRÁFICA SOBRE DEFEITOS EM RODAS FERROVIÁRIAS

Trabalho de Conclusão de Curso apresentado ao Departamento de Engenharia Mecânica da Universidade Federal do Espírito Santo, como requisito parcial para obtenção do grau de Engenheiro Mecânico.

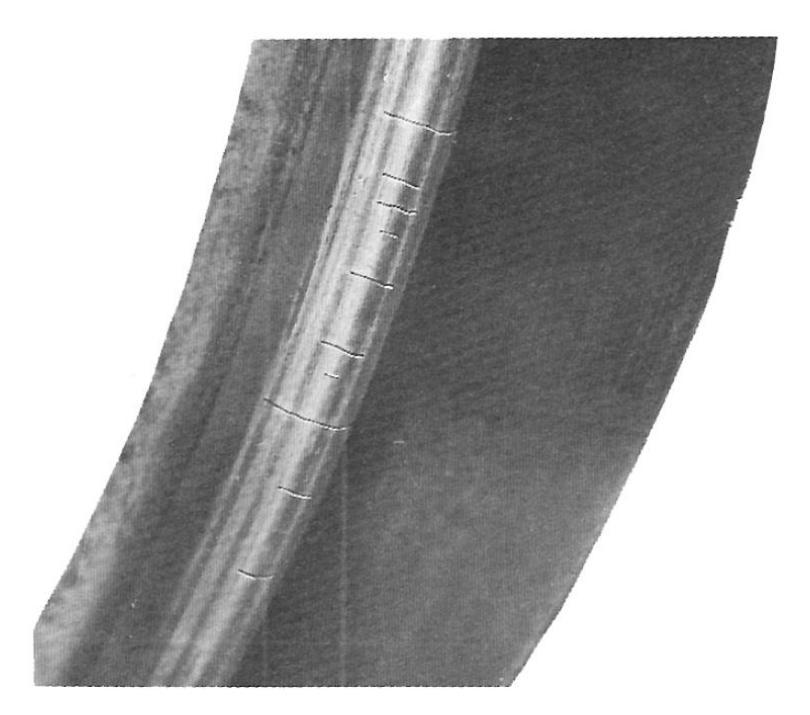
Figura 33 - Trincas térmicas apresentando separação entre as faces das trincas, região do friso da roda. Fonte: [5].

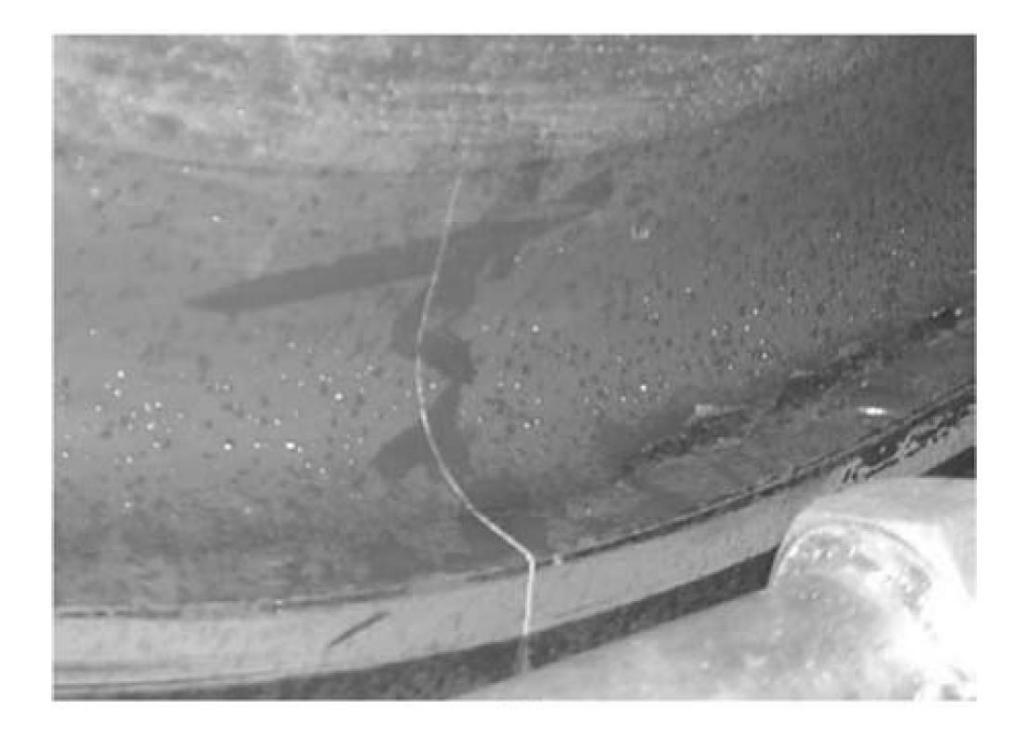
Em casos moderados, as trincas geradas atingem apenas alguns micrômetros de profundidade, enquanto que em casos severos podem se propagar radialmente até o disco, podendo provocar a fratura completa da roda em situações extremas [1].

Figura 34 - Roda com trinca térmica propagando-se pelo disco em direção ao cubo. Fonte: [1].

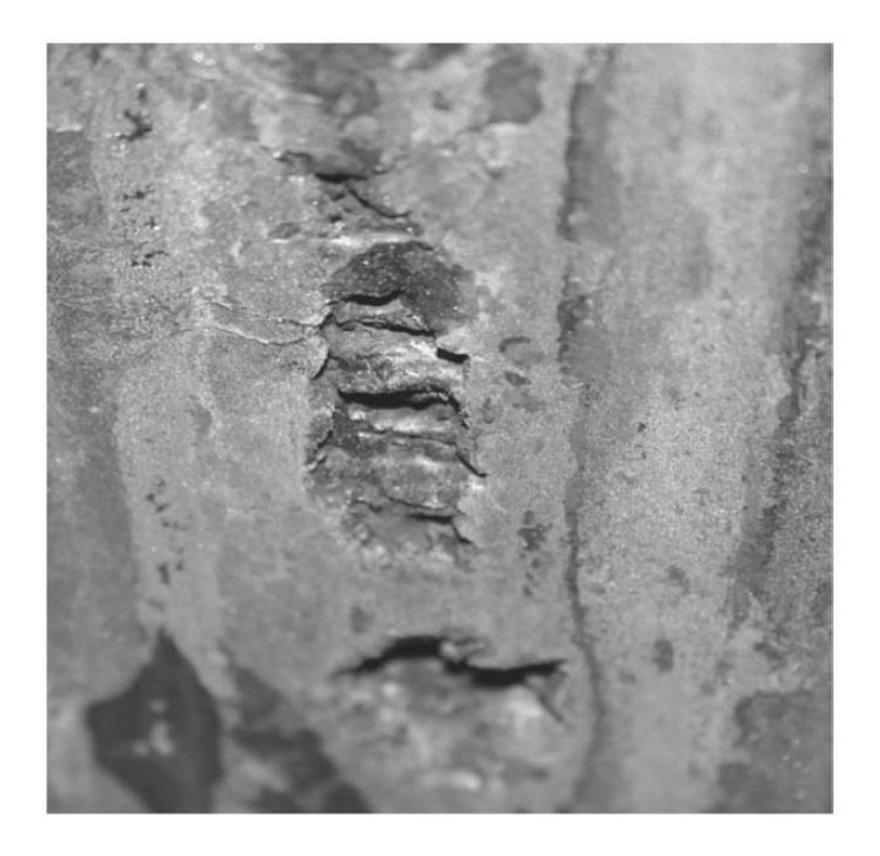
Trincas iniciadas por fadiga térmica podem se propagar sob influência do carregamento mecânico, bem como trincas iniciadas por FCR podem ser influenciadas pelas tensões térmicas. De modo geral, as trincas mecânicas, quando sob efeito de tensões térmicas, tendem a apresentar maiores inclinações com relação à superfície da roda e a produzir defeitos (*shelling* e *spalling*) com aspecto mais escarpado. A Figura 35 mostra um defeito de aproximadamente 2 cm, produzido pelo efeito combinado de FCR e tensões térmicas, o que é evidenciado pela maior inclinação das trincas [1].

Figura 35 - Defeito profundo, com extensão aproximada de 2 cm, provocado pela combinação de FCR e tensões térmicas. Fonte: [1].

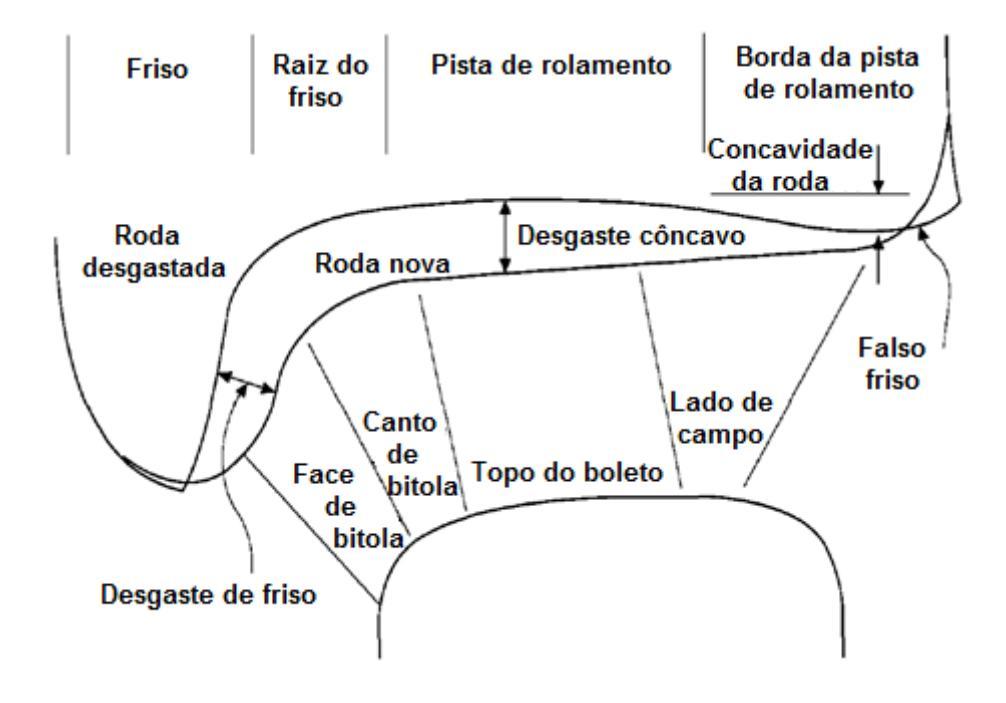
Figura 36 - Representação do perfil da roda quando nova e desgastada, bem como o perfil de um trilho novo. Fonte: Adaptado de [1].

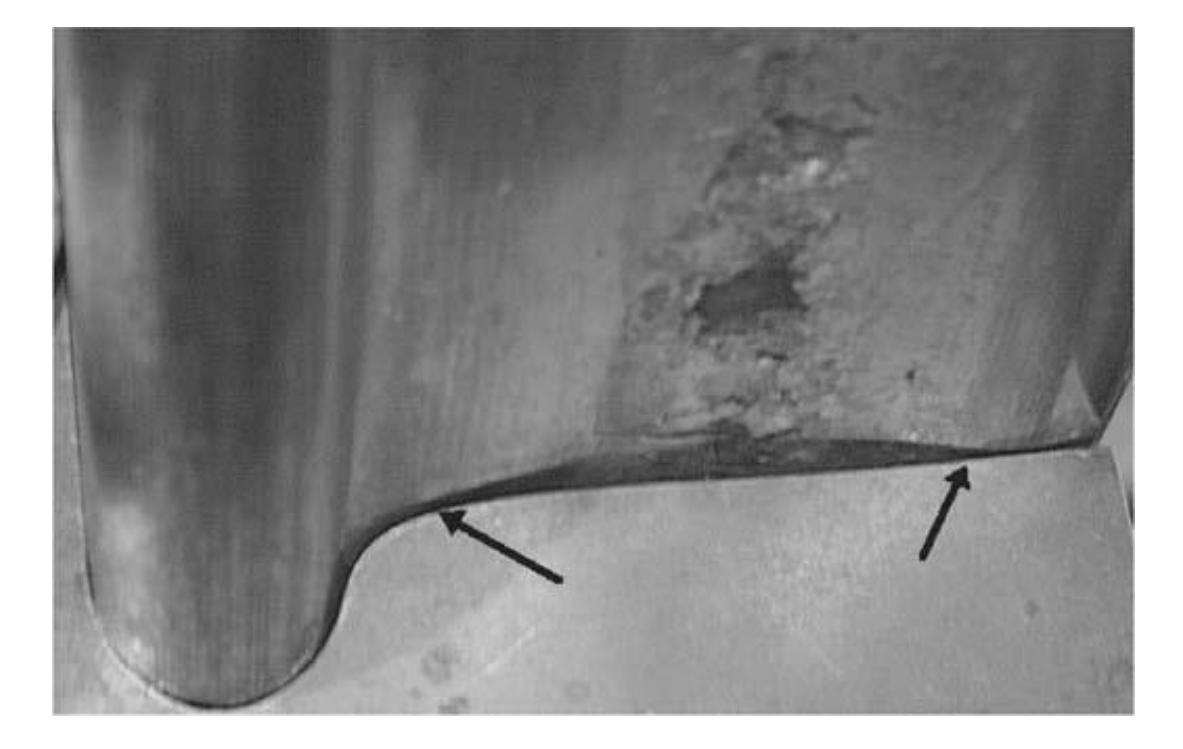
Figura 37 - Roda apresentando desgaste côncavo (entre as setas). Fonte: [1].

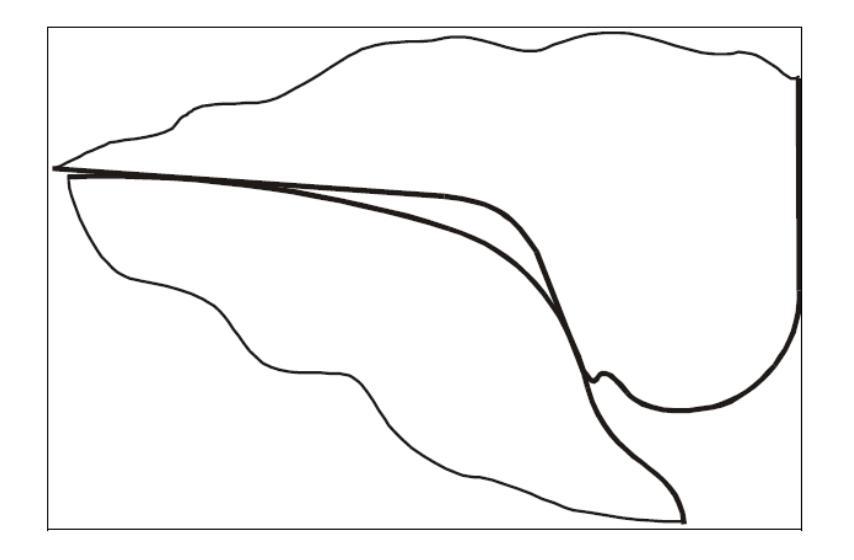
Figura 38 - Representação do escoamento plástico no friso da roda. Fonte: [2].

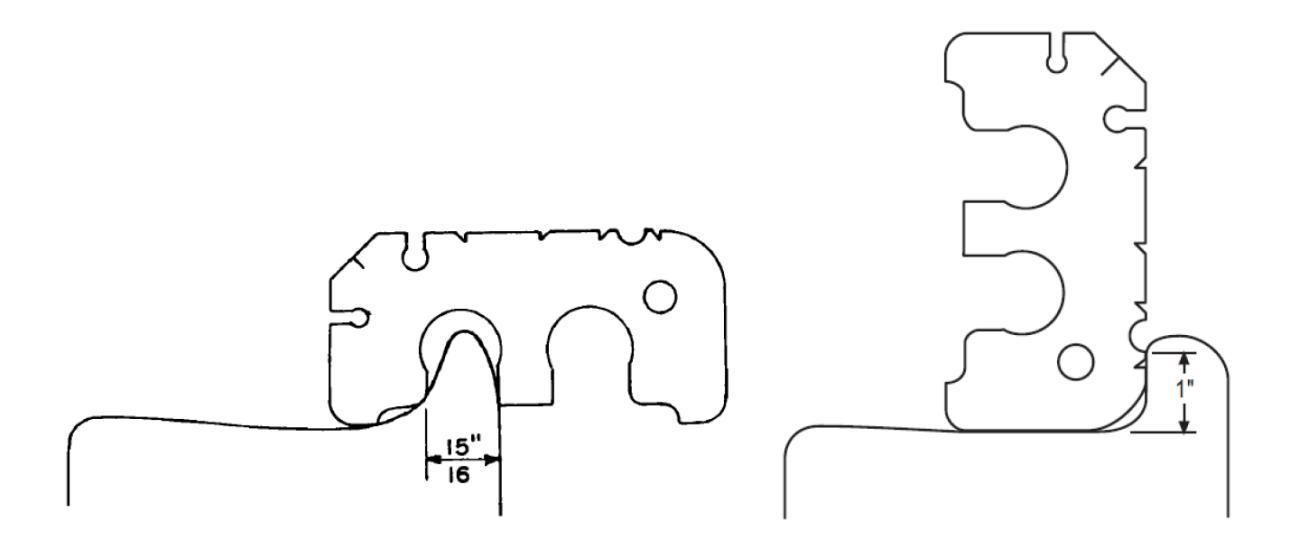
Figura 39 - Limites de desgaste de friso estabelecidos pela AAR, medição com calibre de roda. Friso fino (esquerda). Friso vertical (direita). Fonte: Adaptado de [5].

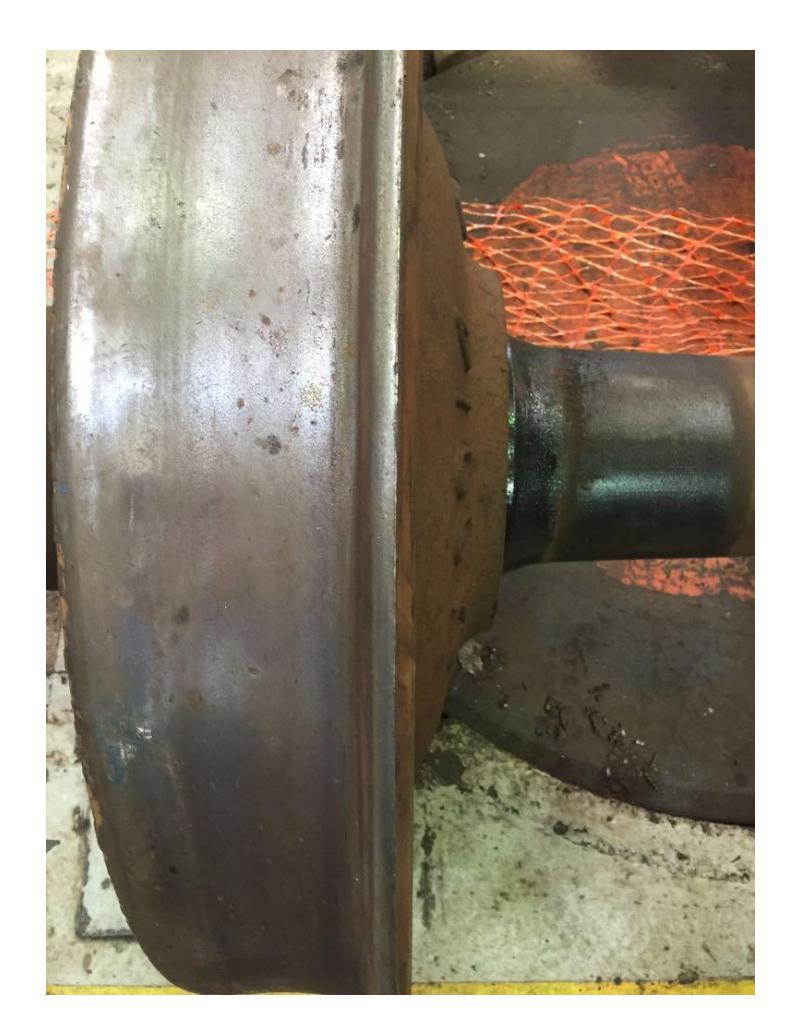
Figura 40 - Roda com desgaste de friso. Fonte: Disponibilizado por Antônio César Bozzi.
